## RAPPORT D'ETUDE

Suivi annuel de l'expérimentation d'aplanissement de mottureaux de  
la Réserve Naturelle régionale du Marais communal du Poiré-sur-Velluire

Etude 2023-259

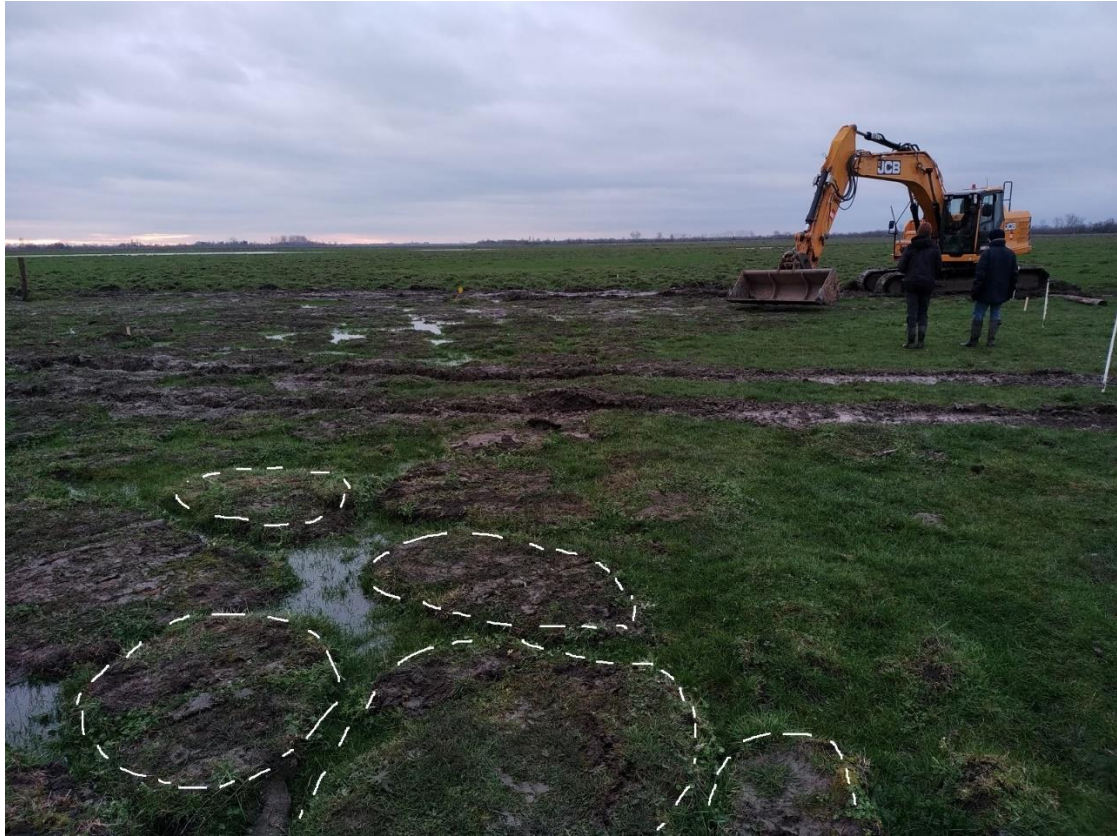
*Figure 2. Opération d'aplanissement de mottureaux. Au premier plan, on devine les empreintes des mottureaux aplanis indiqués en traits pointillés blancs.*

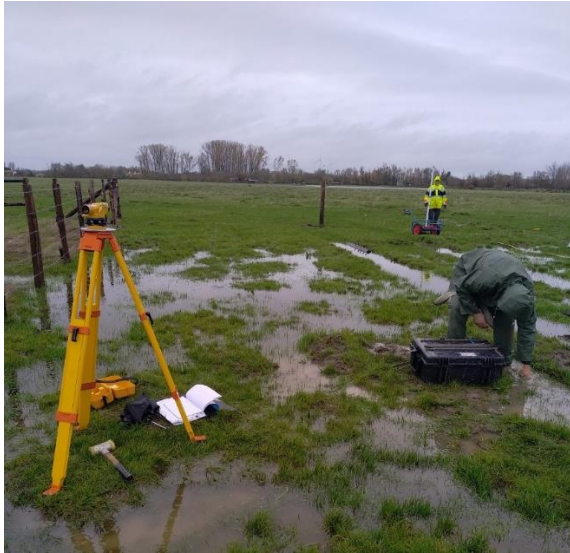
Figure 4a. Au premier plan à gauche : le niveau optique sur trépied. Au second plan à droite : la mire tenue verticalement.

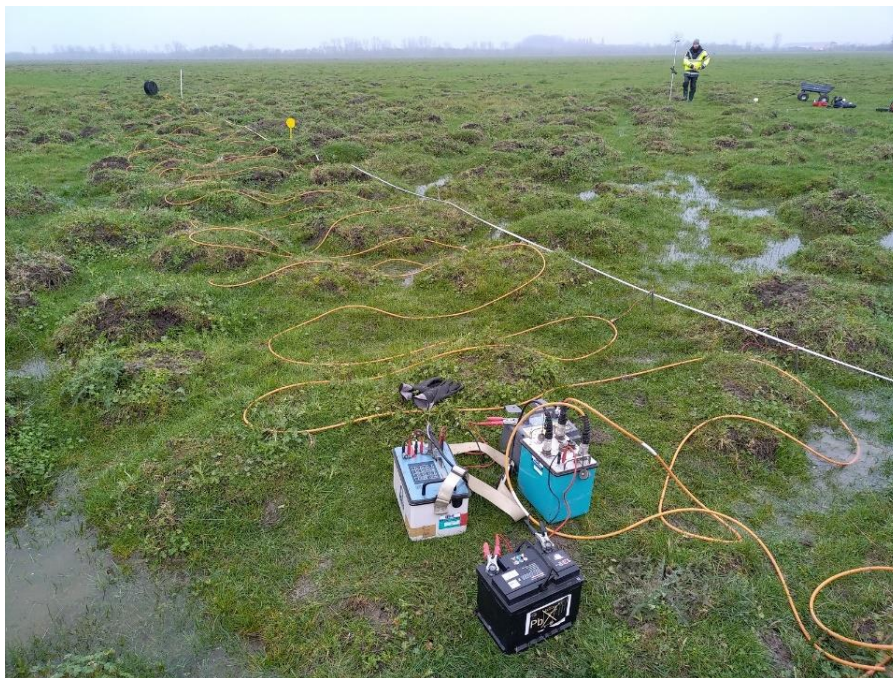
Figure 6. Dispositif d'acquisition de Tomographie de Résistivité Electrique (TRE) à 48 électrodes utilisé dans l'étude. Il est ici mis en place avant l'aplatissement des mottureaux le 26 janvier 2023.

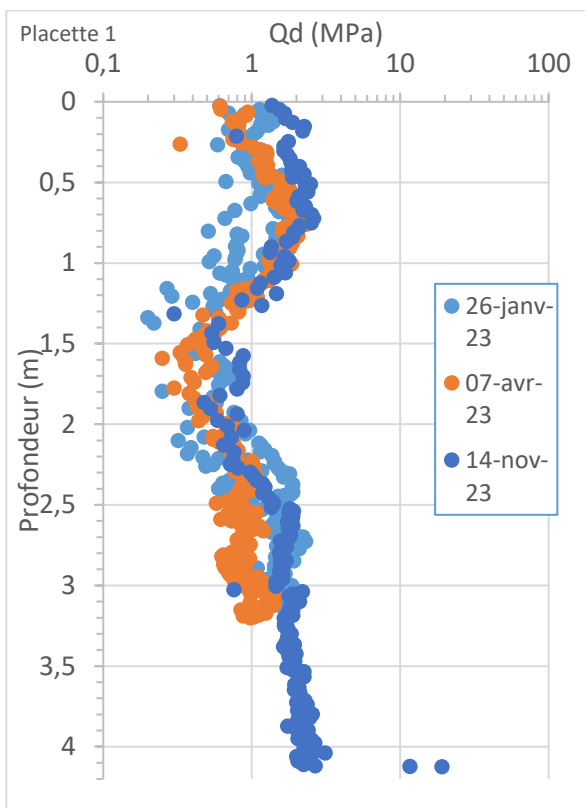
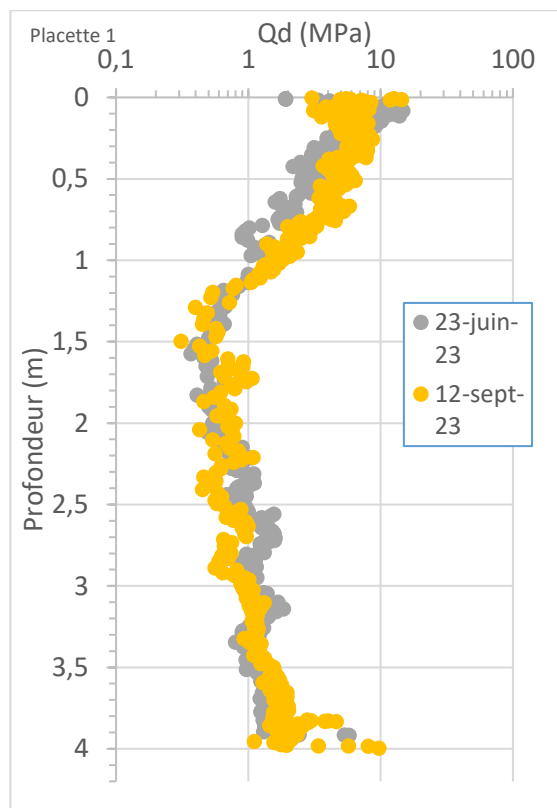
Figure 11. Pénétrogrammes acquis sur la placette 1 au point S1 à 5 dates différentes.

Figure 12a. Pénétrogrammes acquis sur la placette 1 au point S1 en périodes humides (26 janvier, 7 avril et 14 novembre).

Figure 12b. Pénétrogrammes acquis sur la placette 1 au point S1 l'été (23 juin et 12 septembre).

Les pénétrogrammes acquis au point S1 (au sommet d'un mottureau aplati) au centre de la placette 1 (voir position sur la Figure 3) aux 5 dates d'intervention (Tableau 1) sont présentés sur les Figures 11, 12a et 12b. Dans un souci de clarté, les Figures 12a et 12b distinguent respectivement les pénétrogrammes obtenus lors de périodes humides (i.e., 26 janvier, 7 avril et 14 novembre) et ceux acquis durant l'été (i.e., 23 juin et 13 septembre). Ils montrent les caractéristiques suivantes :

- De 0 à environ 1m, on distingue une zone où la résistance de pointe  $Q_d$  varie fortement avec la date d'intervention. La résistance de pointe  $Q_d$  est d'environ 1 MPa en période humide (Figure 13a) pour augmenter jusqu' à 14 MPa en été (Figure 12b). Cette zone correspond à une couche de bri insaturée identifiable également avec la TRE. Elle se présente l'été sous la forme d'une « croute » sèche très résistante mécaniquement et électriquement et reste associée à une zone de battement de nappe superficielle (mise en évidence dans la campagne de 2021, voir Caner et Cosenza, 2021).

- La profondeur exacte du substratum évolue elle-aussi avec la date d'intervention. A la date du 14 novembre en période humide, la profondeur du substratum se situait à 4.1 m. Alors qu'à l'été, elle a été mesurée à 3.95m. Cet écart de profondeur peut s'expliquer par (i) un retrait du sol argileux en surface par dessiccation pendant l'été ou (ii) par de variations très locales de la topographie du substratum (les sondages pénétrométriques étant réalisés à environ 30 cm de distance entre chaque intervention).

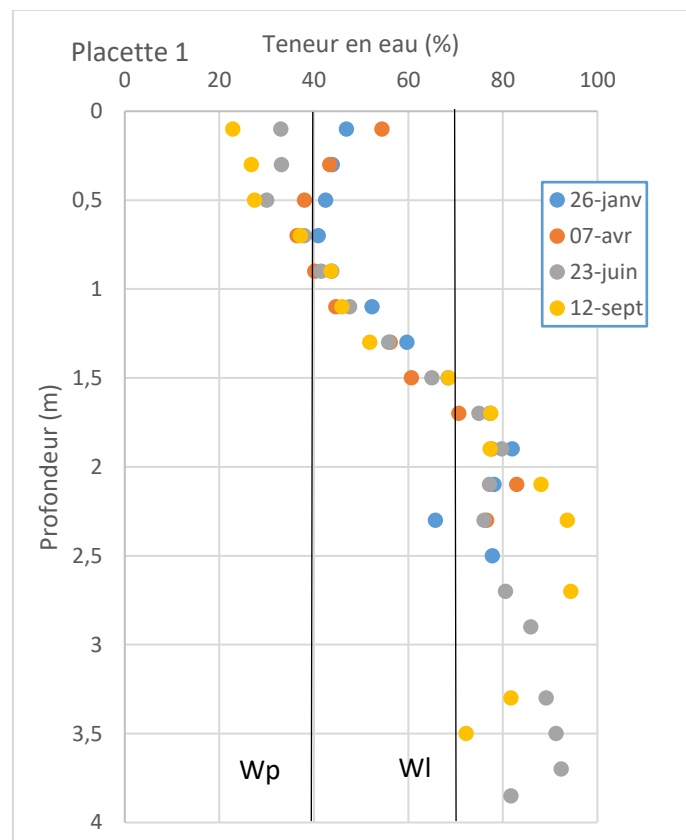
Figure 13 : Profil de teneur des sols de la placette 1.  
 $W_p$  : limite de plasticité ;  $W_l$  : limite de liquidité.

- Au-delà d'environ 2 m, la teneur en eau stagne voire diminue pour atteindre la valeur de 72.2% à 3.5m de profondeur le 12 septembre. A partir de 4m, le matériau est beaucoup plus compact et contient moins d'eau et est de couleur brune Au-delà de 4 m, il n'est plus possible de creuser à la tarière car le calcaire est atteint.

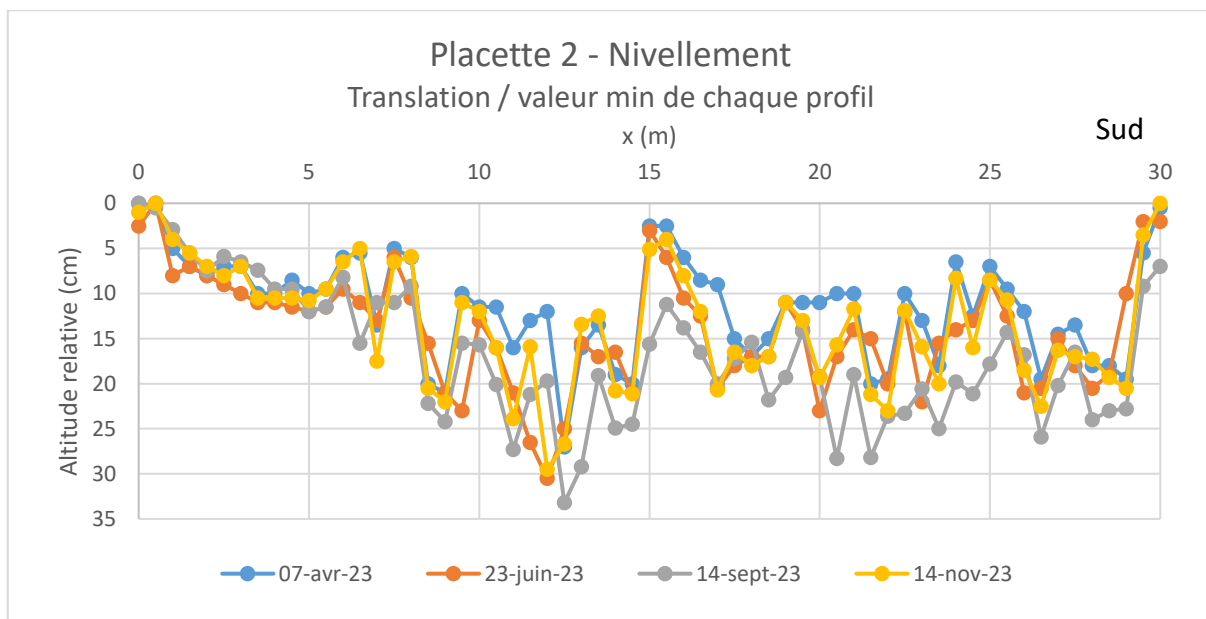
Figure 14. Profils d'altitude relative mesurés à quatre dates d'intervention (Tableau 1) sur la placette 2. Les altitudes indiquées sont donc relatives au point le plus haut de chaque profil (l'altitude relative égale à 0 correspond donc au point le plus haut en altitude du profil).

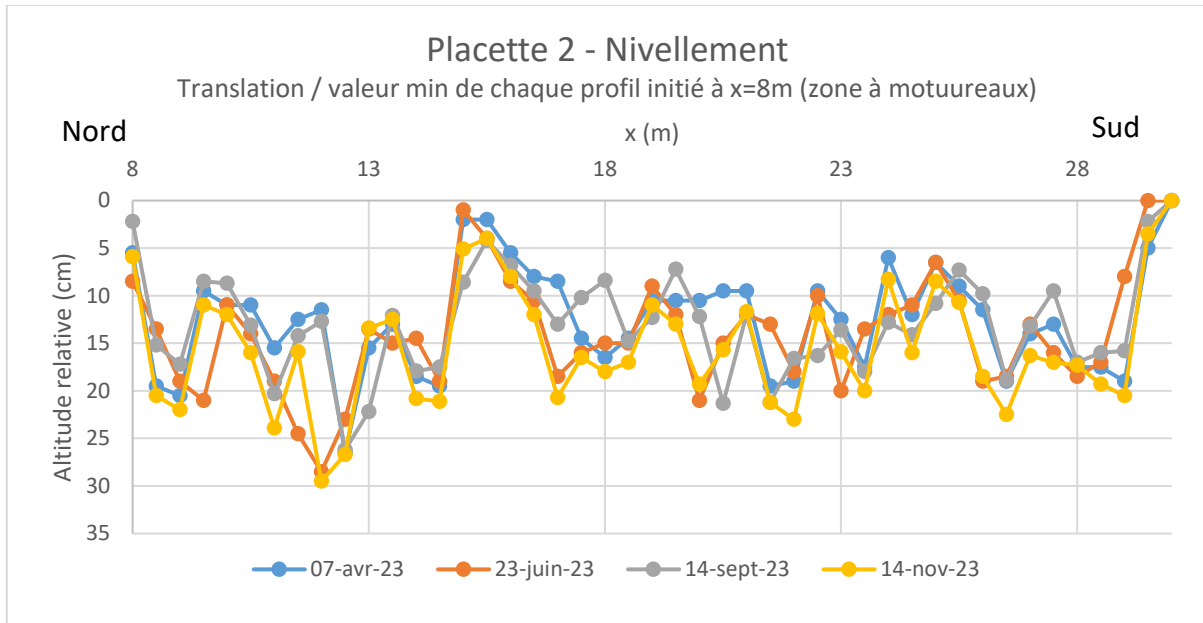
Figure 15. Profils d'altitude relative mesurés à quatre dates d'intervention (Tableau 1) sectionné ici de  $x=8$  m à  $x=30$  m i.e., dans la zone à mottureaux (placette 2). Les altitudes indiquées sont donc relatives au point le plus haut de chaque profil (possédant donc une altitude relative égale à 0) dans la zone de  $x=8$  m à  $x=30$  m.

Comme pour la placette 1, cette première analyse de données de nivellement met en lumière une caractéristique attendue : la zone sans mottureaux se comporte de manière différente comparativement à la zone à mottureaux aplatis. Dans la suite, nous nous focaliserons donc dans la zone à mottureaux aplatis (i.e. pour des points situés entre  $x=8$  m et  $x=30$  m ; les points entre  $x=5$  m et  $x=8$  m pouvant être une zone de transition) pour dégager des caractéristiques propres à ces zones.

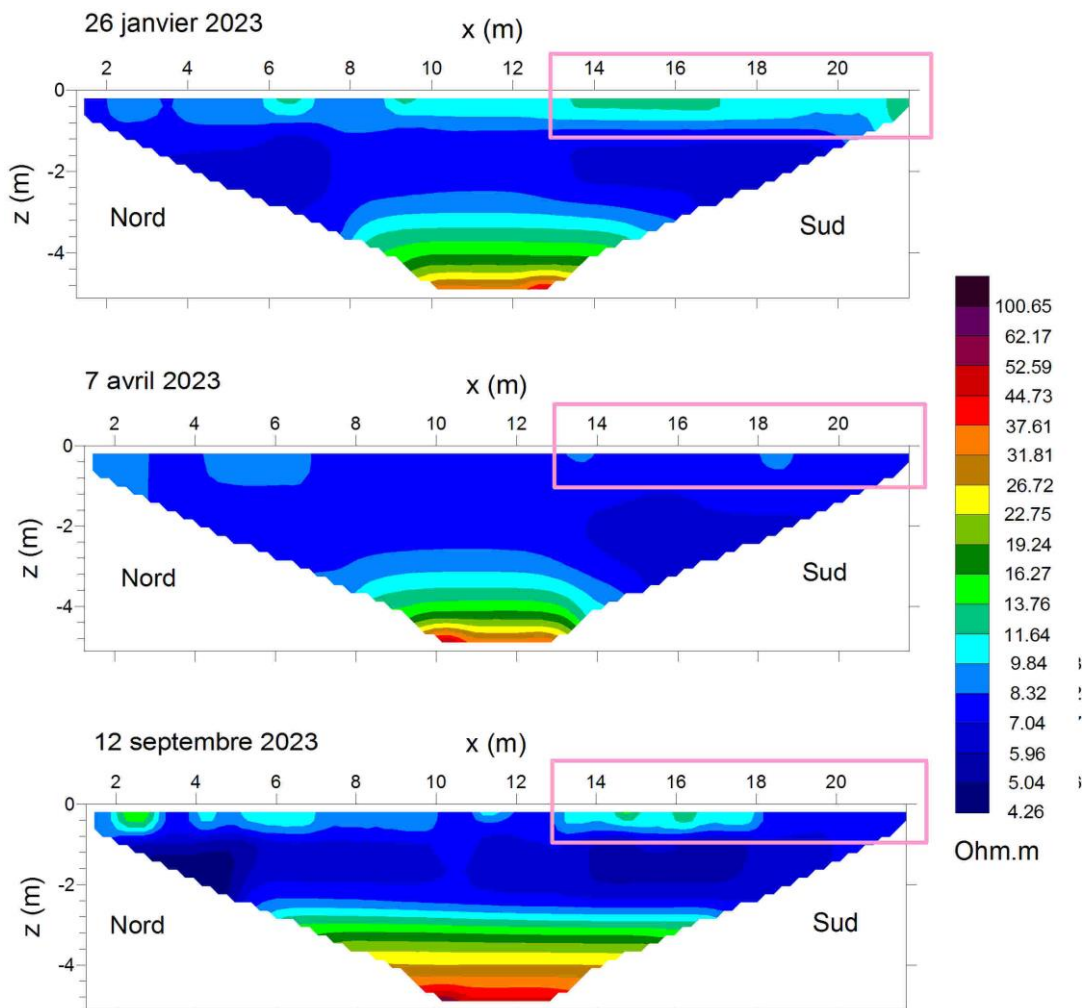
Figure 17. Représentation synthétique des 3 tomographies de la résistivité électrique acquises aux 3 dates d'intervention sur la placette 2 avec la même échelle de résistivité inversée. La zone encadrée en rose indique approximativement la zone de gros mottureaux aplanis.

- de 0 à 1 m environ de profondeur, une couche de sol hétérogène et insaturé en période sèche.
- de 1 à 4m environ, la couche de bri saturé caractérisée par des valeurs de résistivité inversée très faibles typiquement inférieures à 8 Ohm.m (dégradé de couleurs bleues).
- A partir de 4 m, une formation plutôt stratifiée caractérisée par des valeurs de résistivité supérieures à 10 Ohm.m (couleurs chaudes). Il s'agit probablement d'une formation calcaire (du fait du contexte géologique) plus ou moins altérée.

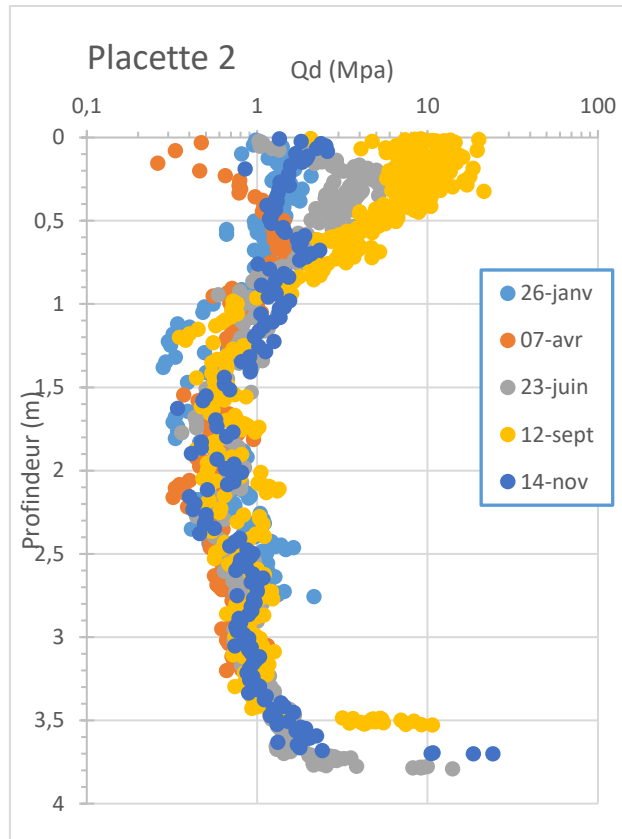
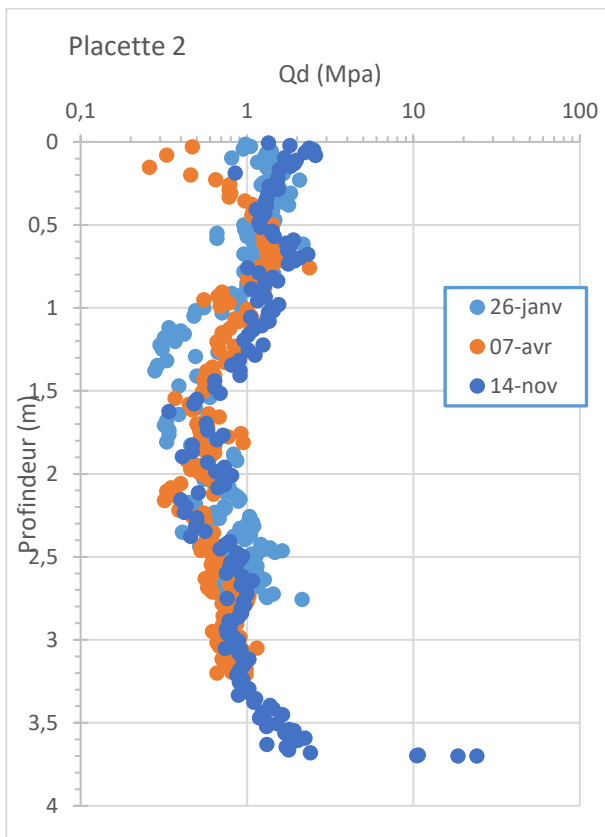
Figure 18. Pénétrogrammes acquis sur la placette 2 au point S2 à 5 dates différentes.

Figure 19a. Pénétrogrammes acquis sur la placette 2 au point S2 en périodes humides (26 janvier, 7 avril et 14 novembre).

Figure 19b. Pénétrogrammes acquis sur la placette 2 au point S2 à l'été (23 juin et 12 septembre).

Les pénétrogrammes acquis au point S2 (au sommet d'un mottureau aplati) au centre de la placette 2 (voir position sur la Figure 3) aux 5 dates d'intervention (Tableau 1) sont présentés sur les Figures 18, 19a et 19b. Dans un souci de clarté, les Figures 19a et 19b distinguent respectivement les pénétrogrammes obtenus lors de périodes humides (i.e., 26 janvier, 7 avril et 14 novembre) et ceux acquis durant l'été (i.e., 23 juin et 13 septembre). Ils confirment les observations obtenues sur la placette 1 :

- De 0 à environ 1m, la résistance de pointe Qd varie fortement avec la date d'intervention et donc la saison. La résistance de pointe Qd varie autour de la valeur de 1 MPa en période humide (Figure 12a) pour augmenter jusqu' à 16 MPa en été (Figure 19b). Cette zone correspond à une couche de bri insaturée identifiable également avec la TRE (Figures 16 et 17).
- de 1 à environ 2.20 m, la résistance de pointe diminue fortement pour atteindre des valeurs inférieures à 1 MPa, valeur correspondant à la transition « argile molle » à « argile très molle » selon Langton (1999). Cette zone correspond au bri saturé constitué d'argile très molle.
- De 2.20 à environ 4 m, la résistance de pointe augment progressivement avec la profondeur pour atteindre un substratum (résistance de pointe supérieur à 5 MPa). La profondeur de 4 m de ce substratum est cohérente avec celle estimée par TRE.

- La profondeur exacte du substratum évolue elle-aussi avec la date d'intervention. A la date du 14 novembre en période humide, la profondeur du substratum se situait à 3.7 m. Alors qu'à la fin de l'été (12 septembre), elle a été mesurée à 3.5m. Cet écart de profondeur pourrait s'expliquer par (i) un retrait du sol argileux en surface par dessiccation pendant l'été ou (ii) par de variations très locales de la topographie du substratum (les sondages pénétrométriques étant réalisés à environ 30 cm de distance entre chaque intervention). Un tassement-retrait différentiel entre les deux positions des deux sondages réalisés les 23 juin et 12 septembre n'est pas non plus à exclure et pourrait expliquer les différences de profondeur du substratum mesurées entre ces deux dates.

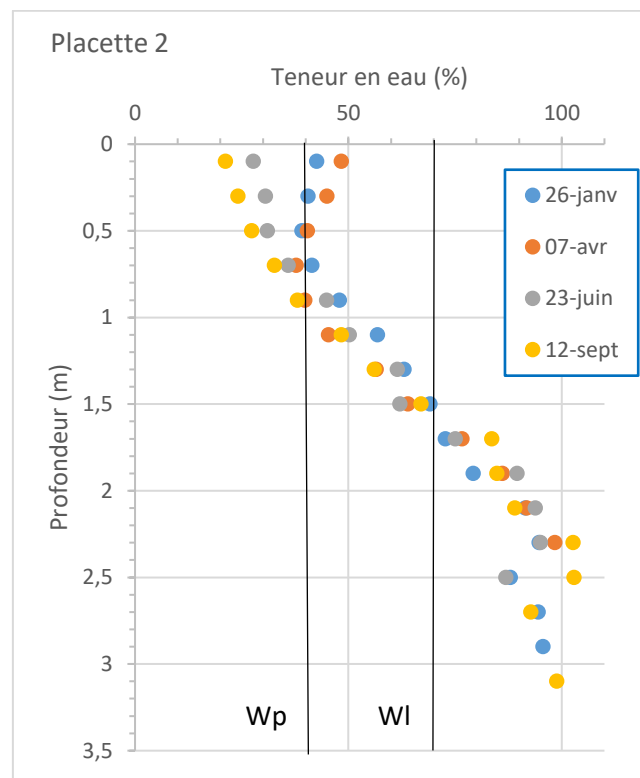
Figure 20 : Profil de teneur des sols de la placette 2.  
 $W_p$  : limite de plasticité ;  $W_l$  : limite de liquidité.

- De 0 à environ 0.9 m, la couche de surface présente les plus fortes variations de teneur en eau. Celle-ci varie de 21.1% le 12 septembre à 48.3% le 7 avril.
- De 0.9 à environ 2.4m, la teneur en eau augmente progressivement avec la profondeur pour atteindre une valeur maximum qui varie suivant les dates d'intervention (e.g., jusqu'à 102.8% à 2.5m le 12 septembre). Cette zone correspond au bri saturé. Cette évolution de la teneur en eau permet de constater que le bri devient plastique (au sens des limites d'Atterberg) à partir d'environ 0.9 m (i.e., au passage de la limite de plasticité  $W_p$  estimée à 40 %) pour évoluer vers un état liquide à environ 1.7 m (i.e., au passage de la limite de liquidité  $W_l$  estimée à 70 %).
- Au-delà d'environ 2.4 m, la teneur en eau stagne voire diminue pour atteindre la valeur de 98.8% à 3.1m de profondeur le 12 septembre.

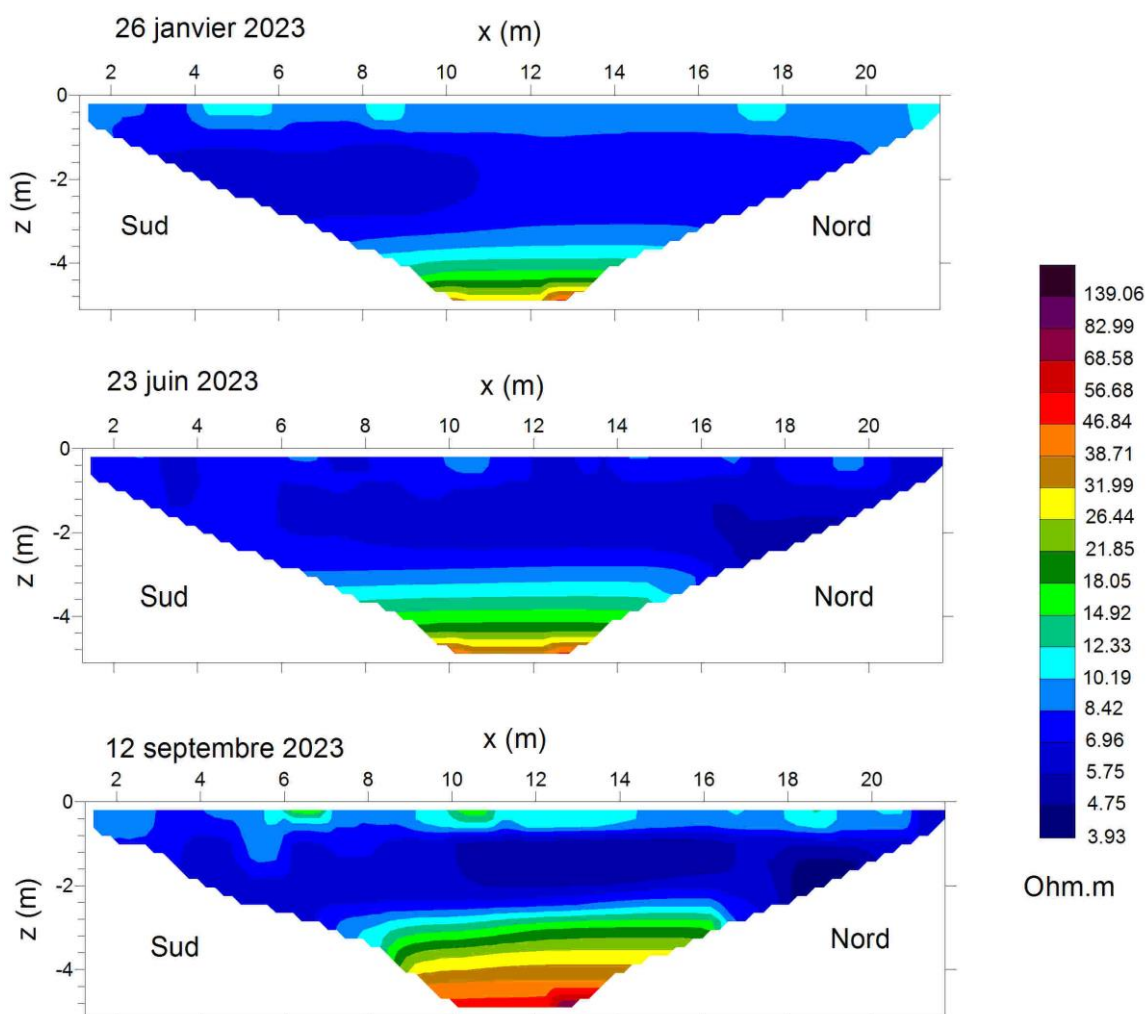
Figure 24. Représentation synthétique des 3 tomographies de la résistivité électrique acquises aux 3 dates d'intervention sur la placette 3 avec la même échelle de résistivité inversée.

- de 0 à 1 m environ de profondeur, une couche de sol hétérogène et insaturé en période sèche. Les spots d'environ 10 Ohm.m (bleu azur) sur la TRE du 26 janvier s'expliquent par la présence d'une eau de surface plus douce d'origine météorique entourant les mottureaux en partie immergés à cette date.
- de 1 à 3.5m environ, la couche de bri saturé caractérisée par des valeurs de résistivité inversée très faibles typiquement inférieures à 8 Ohm.m (dégradé de couleurs bleues).
- A partir de 3.5m, une formation plutôt stratifiée caractérisée par des valeurs de résistivité supérieures à 10 Ohm.m (couleurs chaudes). Il s'agit probablement du calcaire Jurassique (du fait du contexte géologique) plus ou moins altérée.

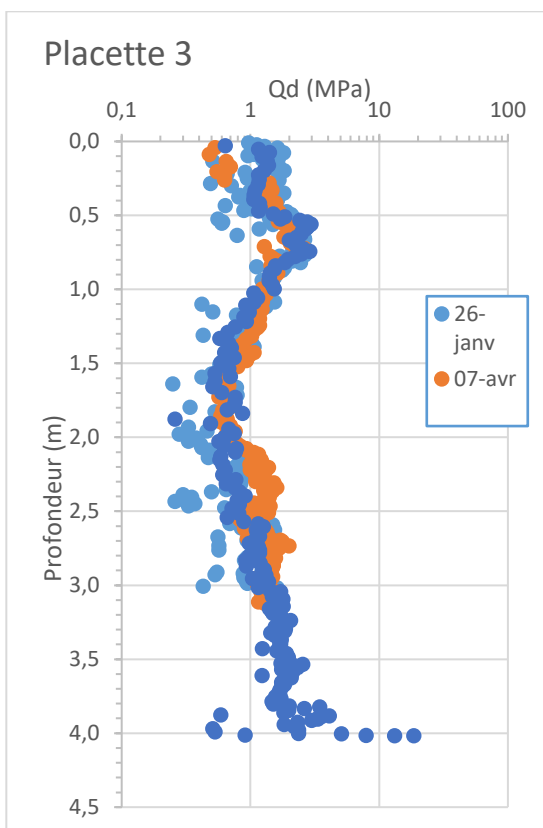
Figure 25. Pénétrogrammes acquis sur la placette 3 au point S3 à 5 dates différentes.

Figure 26a. Pénétrogrammes acquis sur la placette 3 au point S3 en périodes humides (26 janvier, 7 avril et 14 novembre).

Figure 26b. Pénétrogrammes acquis sur la placette 3 au point S3 l'été (23 juin et 12 septembre).

Les pénétrogrammes acquis au point S3 au centre de la placette 3 (voir position sur la Figure 3) aux 5 dates d'intervention (Tableau 1) sont présentés sur les Figures 25, 26a et 26b. Dans un souci de clarté, les Figures 26a et 26b distinguent respectivement les pénétrogrammes obtenus lors de périodes humides (i.e., 26 janvier, 7 avril et 14 novembre) et ceux acquis durant l'été (i.e., 23 juin et 13 septembre). Ils confirment les observations obtenues sur les deux placettes 1 et 2 :

- De 0 à environ 1m, une zone où la résistance de pointe Qd varie fortement avec la date d'intervention est distinguée. La résistance de pointe Qd varie autour de la valeur de 1 MPa en période humide (Figure 26a) pour augmenter jusqu' à 24 MPa en été (Figure 26b). Cette zone correspond à une couche de bri insaturée identifiable également avec la TRE.

- La résistance de pointe du bri saturé (profondeur supérieure à 1 m jusqu'à 2.2 m environ) mesurée au 26 janvier montre des valeurs plus faibles que celles acquises aux autres dates. Cette résistance de pointe peut chuter jusqu'à des valeurs très faibles de 0.3 MPa.
- La profondeur exacte du substratum évolue elle-aussi avec la date d'intervention. A la date du 14 novembre en période humide, la profondeur du substratum se situait à 4.0 m. Alors qu'à la fin de l'été (12 septembre), elle a été mesurée à 3.5 m. Cet écart de profondeur pourrait s'expliquer par (i) un retrait du sol argileux en surface par dessiccation pendant l'été ou moins probablement (ii) par de variations très locales de la topographie du substratum (les sondages pénétrométriques étant réalisés à environ 30 cm de distance entre chaque intervention).

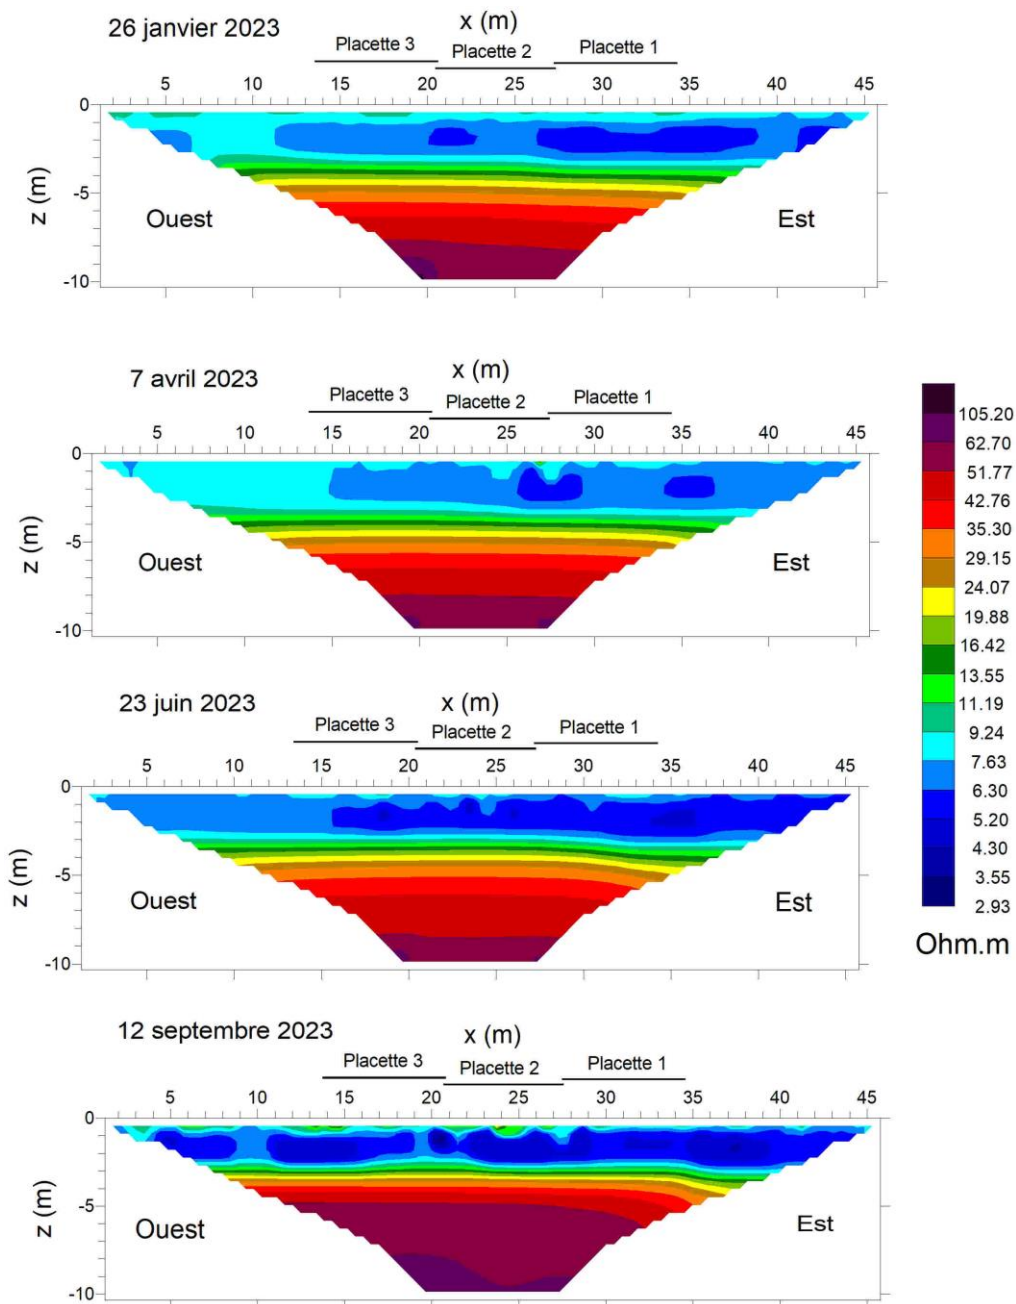
Figure 31. Résultats des grands profils de tomographie électrique acquis sur les trois placettes à quatre dates d'intervention.

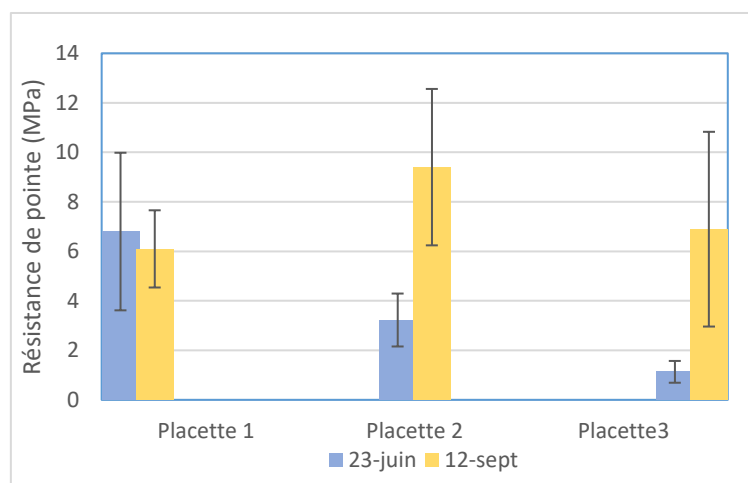
Figure 33. Moyennes et écarts-types des valeurs de résistance de pointe (MPa) sur une tranche de sols de 50 cm acquises sur les trois placettes à l'été 2023.

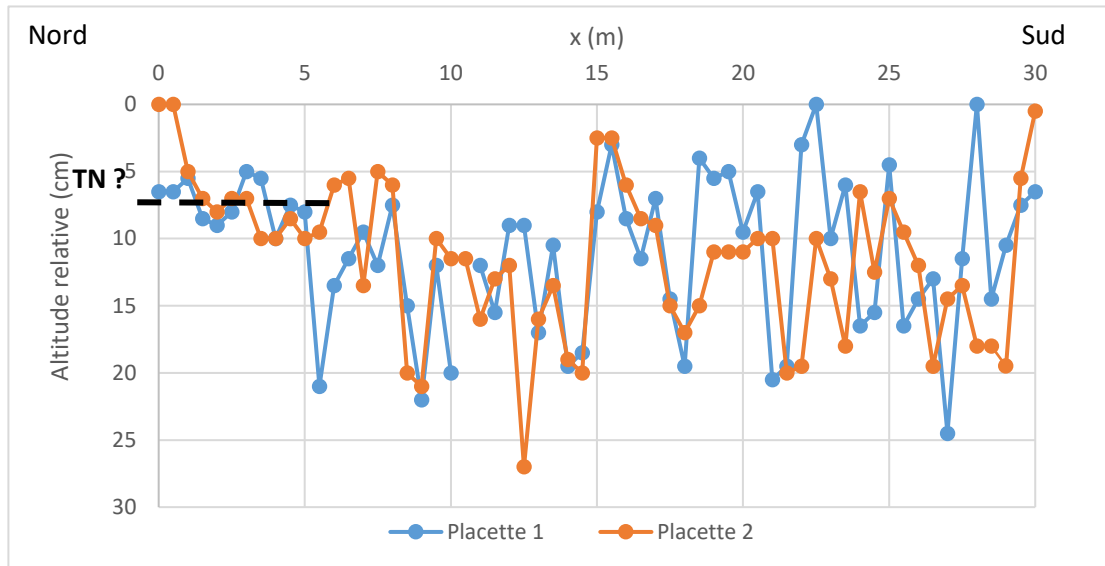
Figure 34. Résultats du nivellement sur les placettes 1 et 2 où la zone de référence sans mottureaux (entre  $x=0$  et  $x=5m$ ) est bien identifiée à la date du 7 avril peu après l'aplatissement des mottureaux. Le trait en pointillé noir est une estimation de l'altitude moyenne de cette zone de référence.

L'ensemble des données de nivellement acquises environ deux mois après l'aplanissement i.e., le 7 avril montre que les mottureaux du site n'ont pas été complètement aplatis. Il subsiste des mottureaux de hauteur d'environ 20 cm et espacés d'une distance métrique. Nous estimons ainsi que les mottureaux ont été aplatis sur une hauteur d'une quinzaine de centimètres.
