RAPPORT D'ETUDE

Suivi annuel de l'expérimentation d'aplanissement de mottureaux de la Réserve Naturelle régionale du Marais communal du Poiré-sur-Velluire

Etude 2024-259

Laboratoire d'appui : UMR 7285 IC2MP/HydrASA, Université de Poitiers / ENSI Poitiers

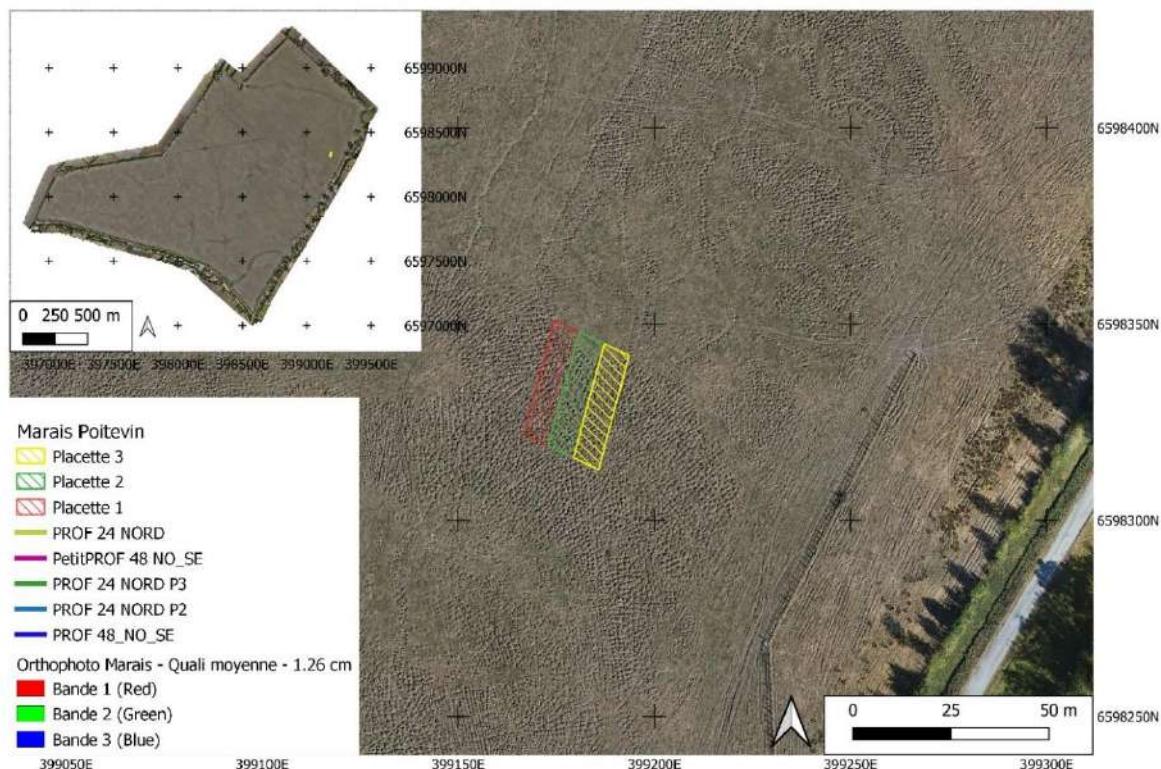
Figure 1 : Localisation de l'expérimentation (source : SIG PNR Marais Poitevin).

L'étude menée sur le Marais Communal du Poiré-sur-Velluire durant l'année 2023 a concerné la mise en place et le suivi d'une expérimentation d'aplanissement de mottureaux sur trois placettes constituants un parallélogramme de 21 m de largeur sur 30 m de long (Figure 1). Chacune de ces trois placettes de

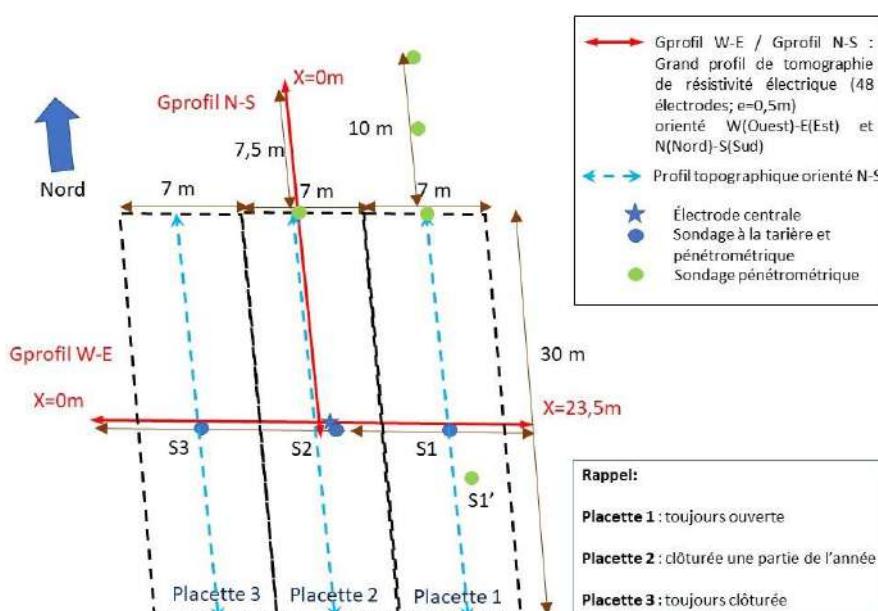
Figure 2. Schéma d'implantation des tomographies de résistivité électrique, des sondages à la tarière et pénétrométriques et des profils topographiques.

Les dates et les méthodes utilisées sont résumées dans le tableau 1. Les protocoles de mesure associés à chacune de ces méthodes sont détaillés dans la suite. La figure 2 indique les positions des sondages à la tarière et pénétrométriques ainsi que celles des tomographies de résistivité électrique.

Un sondage du sol a été réalisé au centre de chaque placette (Figure 2) à l'aide d'une tarière manuelle à rallonges de 4 m de longueur et 5 cm de diamètre.

Un profil de niveling Nord-Sud par placette a été effectué suivant un pas d'échantillonnage de 50 cm (Figure 2).

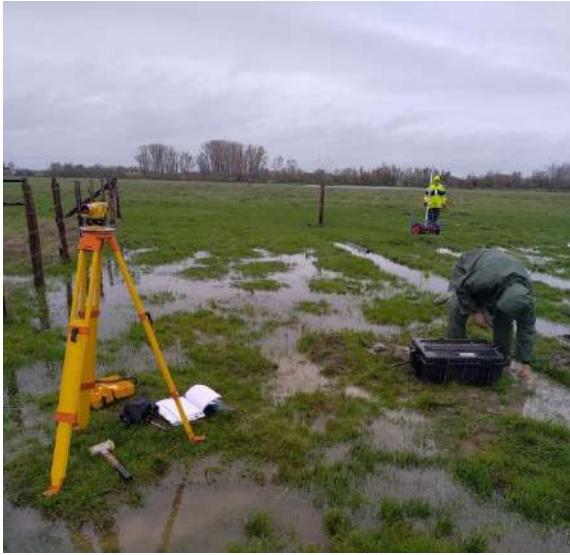
Figure 3a. Au premier plan à gauche : le niveau optique sur trépied. Au second plan à droite : la mire tenue verticalement.

La mesure a été réalisée au niveau optique et à l'aide d'une mire graduée. Le principe est simple, le niveau faisant toujours une lecture à l'horizontale, chaque dénivelé est lu sur la mire qui est tenue à la verticale (Figures 3a et 3b). La précision des mesures a été estimée à environ 5 mm.

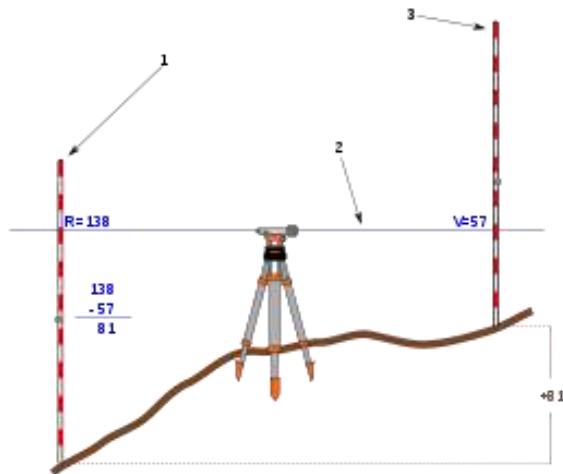
Figure 3b. Principe du niveling géométrique relatif. NB : la valeur de dénivelé la plus petite lue sur la mire graduée correspond au point le plus haut (source : Wikipedia).

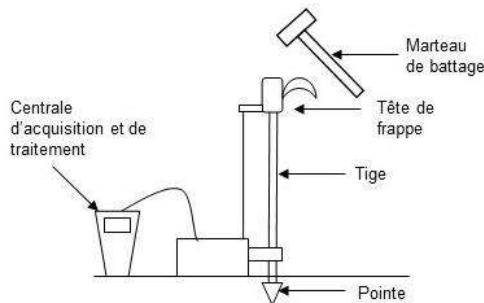
Figure 4 : Principe du pénétromètre dynamique PANDA®.

La pénétrométrie permet de quantifier la compacité du sol. Les sondages pénétrométriques ont été effectués à l'aide d'un pénétromètre dynamique portable de type PANDA® (Pénétromètre Automatique Numérique Dynamique Assisté par ordinateur) couramment utilisé en génie-civil pour le contrôle de compactage et la reconnaissance des sols (Zhou, 1997). L'essai consiste à enfoncer, par battage, un train de tiges de 50 cm de longueur dans le sol à l'aide d'un marteau normalisé (Figure 4). Pour chaque coup donné, la vitesse du marteau au moment de l'impact est mesurée, ce qui permet de déterminer l'énergie E fournie à l'ensemble du dispositif. La valeur de l'enfoncement de la pointe est mesurée de manière simultanée. Après traitement par la centrale d'acquisition de ces deux informations, un profil de résistance de pointe (Qd en MPa) en fonction de la profondeur encore appelé *pénétrogramme* est obtenu. L'appareil permet des mesures comprises entre 0,1 et 40 MPa. Les mesures ont été réalisées avec une pointe perdue conique (angle 30°) en acier de 4 cm² de section pour limiter les forces de frottements entre le train de tige de section 1 cm² et le sol argileux. La résistance de pointe Qd a été mesurée jusqu'à une profondeur de 4 m environ.

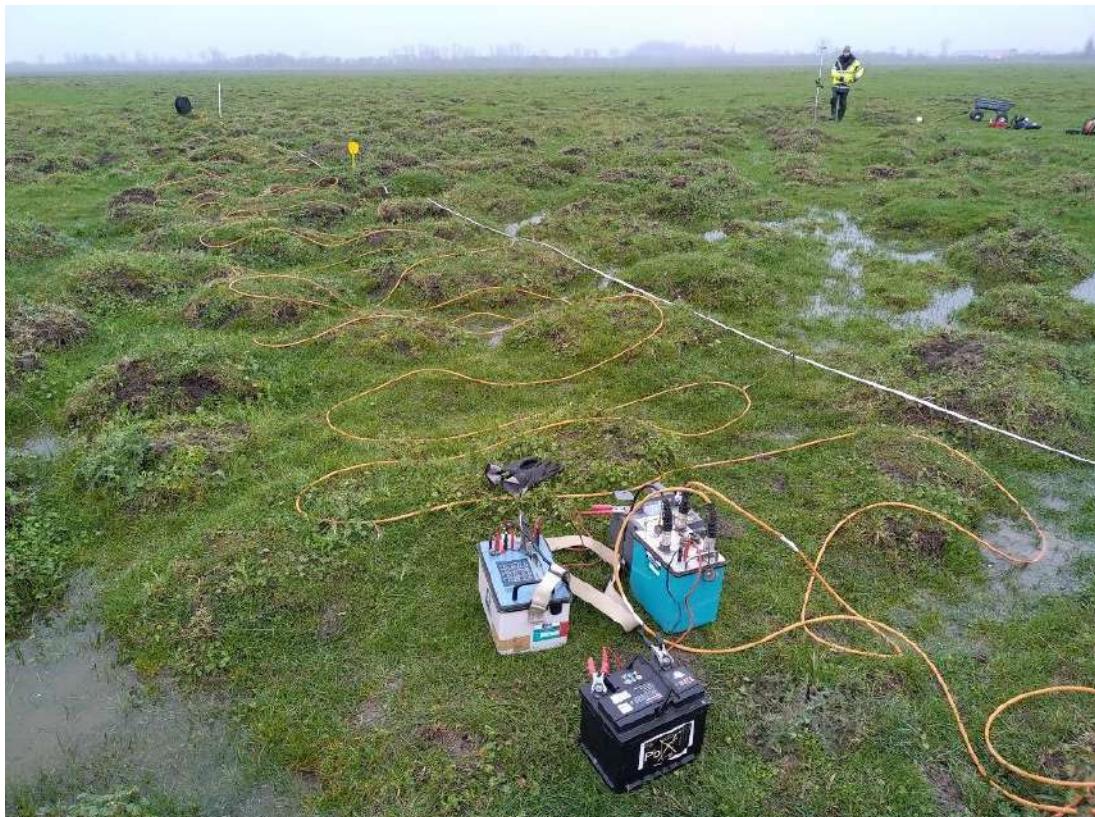
Figure 5. Dispositif d'acquisition de Tomographie de Résistivité Electrique (TRE) à 48 électrodes utilisé dans l'étude. Il est ici mis en place avant l'aplatissement des mottureaux le 26 janvier 2023.

Dans l'étude 2024, un dispositif suivant une configuration Wenner-Schlumberger a été programmé et utilisé. Il s'agit d'un dispositif de 48 électrodes d'espacement inter-electrode de 0.5 m de longueur de 23.5 m et profondeur d'investigation d'environ 4 m. Cette configuration est intermédiaire aux deux configurations précédentes utilisées en 2023 (pour rappel, d'espacement inter-electrodes de 0.2 et 1 m). Ce dispositif a été utilisé suivant deux profils perpendiculaires aux 3 placettes (voir leur disposition Figure 2).

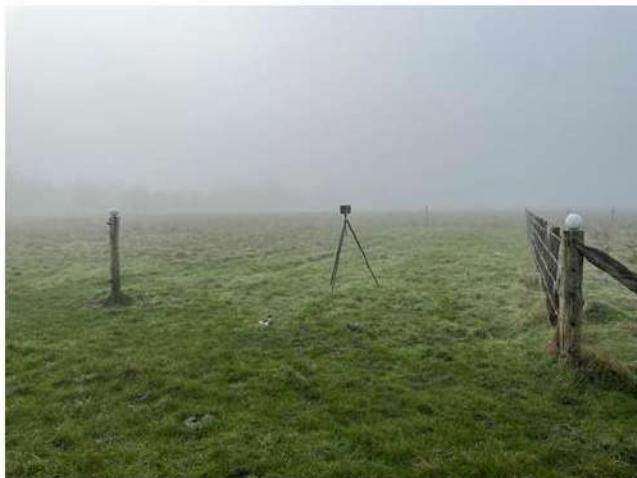
Figure 6a. Trois sphères fixes sont utilisées pour chaque point de scan afin de permettre l'assemblage des différents nuages de points acquis.

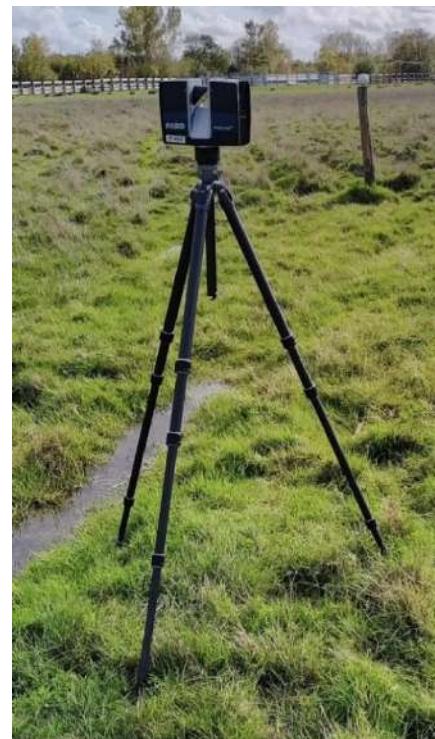
Figure 6b. Scanner 3D S150 FARO® utilisé pour l'étude.

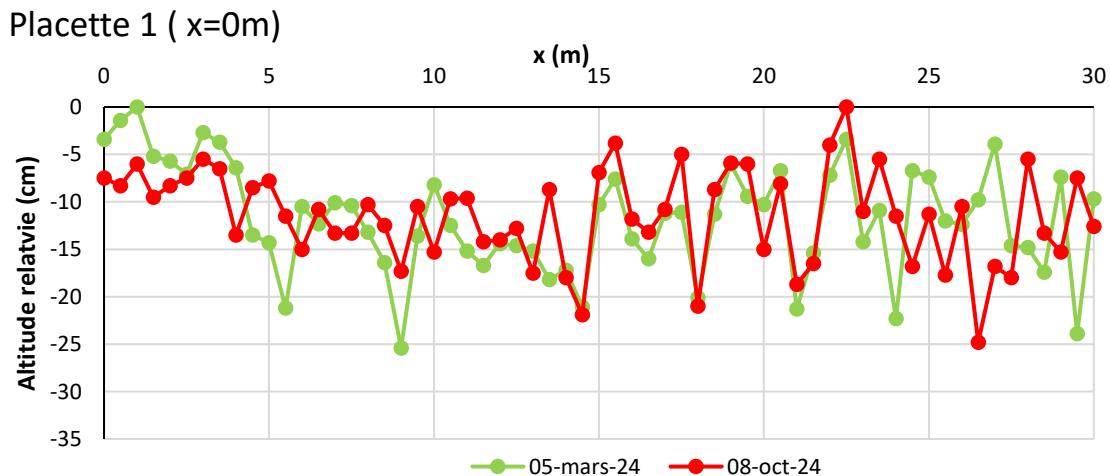
Figure 7. Profils d'altitude relative mesurés aux deux dates d'intervention (Tableau 1) sur la placette 1. Les altitudes indiquées sont donc relatives au point le plus haut de chaque profil (possédant donc une altitude relative égale à 0).

La Figure 7 permet de retrouver des caractéristiques déjà observées en 2023 :

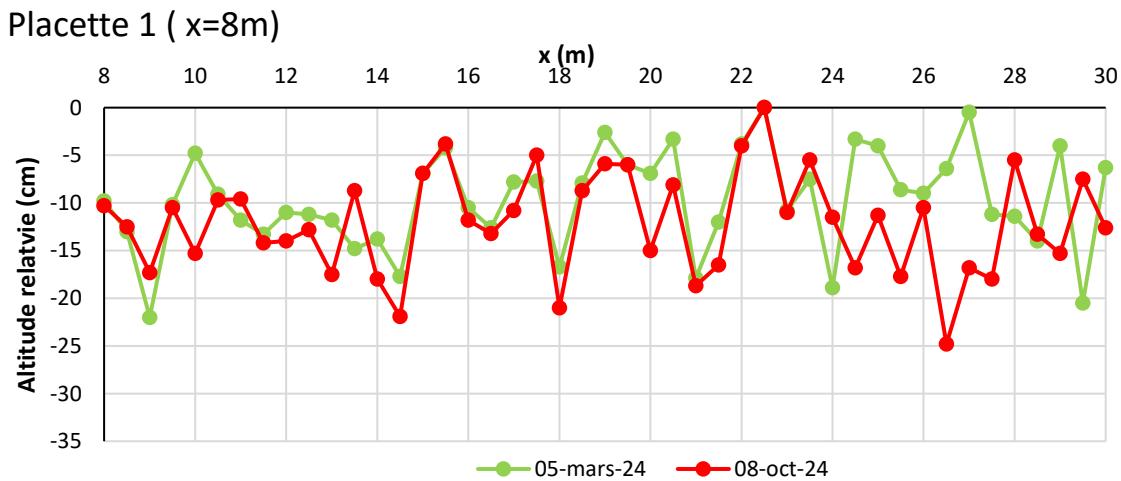
Figure 8. Profils d'altitude relative mesurés aux deux dates d'intervention (Tableau 1) sectionné ici de $x=8$ m à $x=30$ m i.e., dans la zone à mottureaux (placette 1). Les altitudes indiquées sont donc relatives au point le plus haut de chaque profil.

Compte tenu de notre objet d'étude, la Figure 8 montre les profils topographiques acquis sur *des points ne comprenant que des mottureaux* i.e., sur des profils sectionnés ici de $x=8$ m à $x=30$ m (les points dans la zone sans mottureaux au Nord du profil ne sont donc pas pris en compte). Comme pour la Figure 8, les altitudes relatives correspondent aux valeurs d'altitude lue sur la mire soustraite de la valeur la plus basse d'altitude lue sur la mire (i.e., altitude relative au point le plus haut en altitude). L'altitude relative égale à 0 sur la Figure 8 correspond donc au point à l'altitude la plus élevée du profil considéré. On retrouve une relativement bonne reproductibilité du positionnement des mesures à l'exception de la fin du profil pour $x>24$ m (mauvais positionnement probable du décamètre au sol). Comme en 2023, la hauteur moyenne entre les « pics » et « creux » reste sensiblement autour d'une vingtaine de centimètres environ.

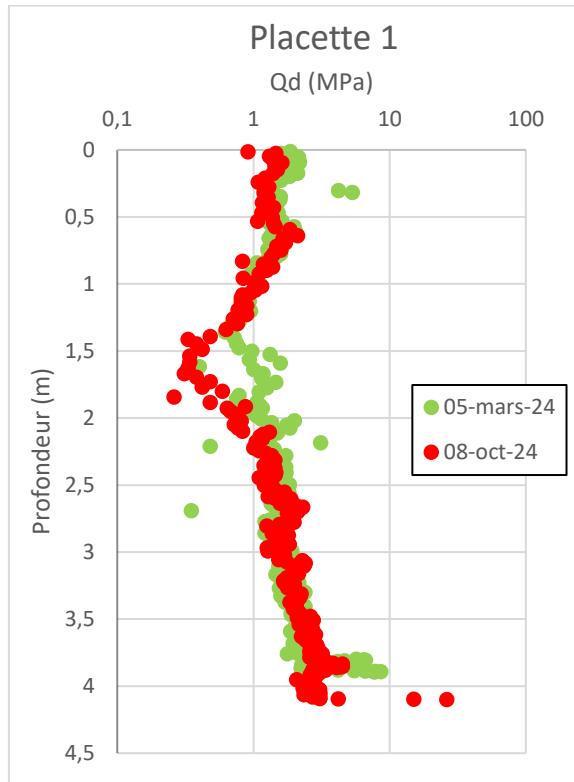
Figure 9. Pénétrogrammes acquis sur la placette 1 aux deux dates d'intervention.

- De 0 à environ 1m, la résistance de pointe Qd est d'environ quelques MPa correspondantes aux valeurs mesurées en 2023 en période humide. Cette zone se présente l'été sous la forme d'une « croute » sèche très résistante mécaniquement et électriquement et reste associée à une zone de battement de nappe superficielle (mise en évidence dans la campagne de 2021, voir Caner et Cosenza, 2021).
- de 1m à environ 2.20 m, la résistance de pointe diminue fortement pour atteindre des valeurs inférieures à 1 MPa, valeur correspondant à la transition « argile molle » à « argile très molle » selon Langton (1999). Cette zone correspond au bri saturé constitué d'argile très molle.

- De 2.20 à environ 4 m, la résistance de pointe augmente progressivement avec la profondeur pour atteindre le substratum calcaire (résistance de pointe supérieur à 5 MPa). La profondeur de 4 m de ce substratum est cohérente avec celle mesurée en 2023.

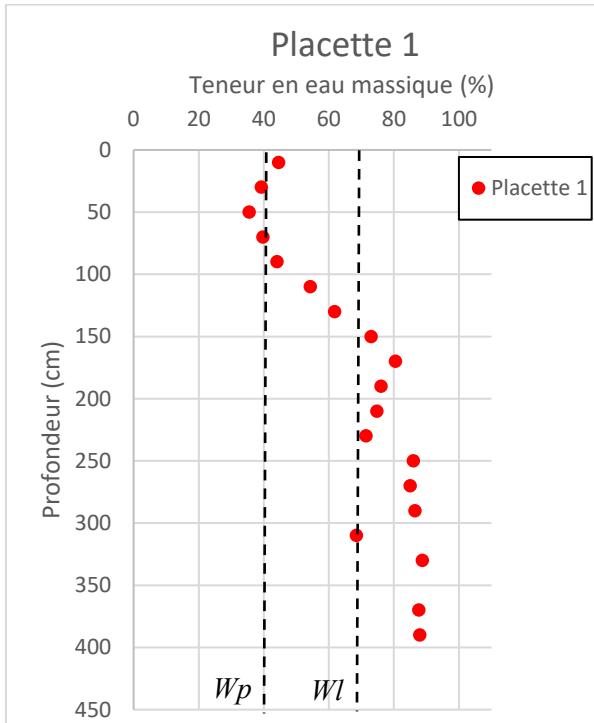
Figure 10 : Profil de teneur des sols de la placette 1 au 8 octobre 2024.

Wp : limite de plasticité ; WL : limite de liquidité.

40 %) pour évoluer vers un état liquide à environ 1.5 m (i.e., au passage de la limite de liquidité WL estimée à 70 %). Au-delà d'environ 1.7 m, la teneur en eau stagne.

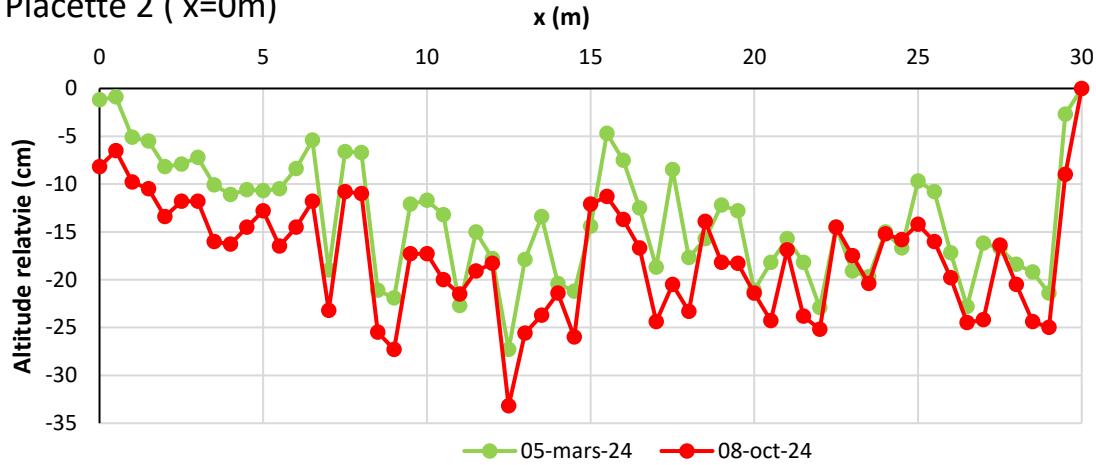
Placette 2 ($x=0\text{m}$)

Figure 11. Profils d'altitude relative mesurés à deux dates d'intervention (Tableau I) sur la placette 2. Les altitudes indiquées sont donc relatives au point le plus haut de chaque profil (l'altitude relative égale à 0 correspond donc au point le plus haut en altitude du profil).

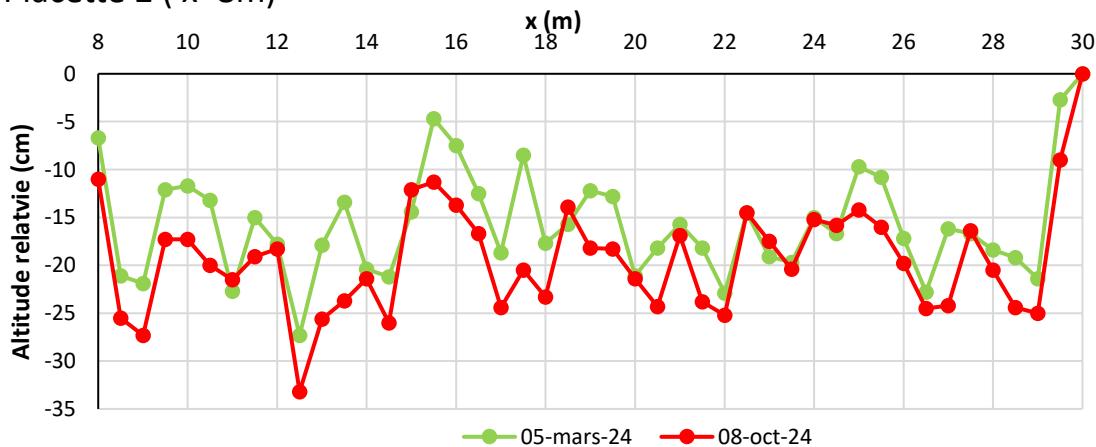
Placette 2 ($x=8\text{m}$)

Figure 12. Profils d'altitude relative mesurés à deux dates d'intervention (Tableau I) sectionné ici de $x=8\text{ m}$ à $x=30\text{m}$ i.e., dans la zone à mottureaux (placette 2). Les altitudes indiquées sont donc relatives au point le plus haut de chaque profil (possédant donc une altitude relative égale à 0) dans la zone de $x=8\text{ m}$ à $x=30\text{m}$.

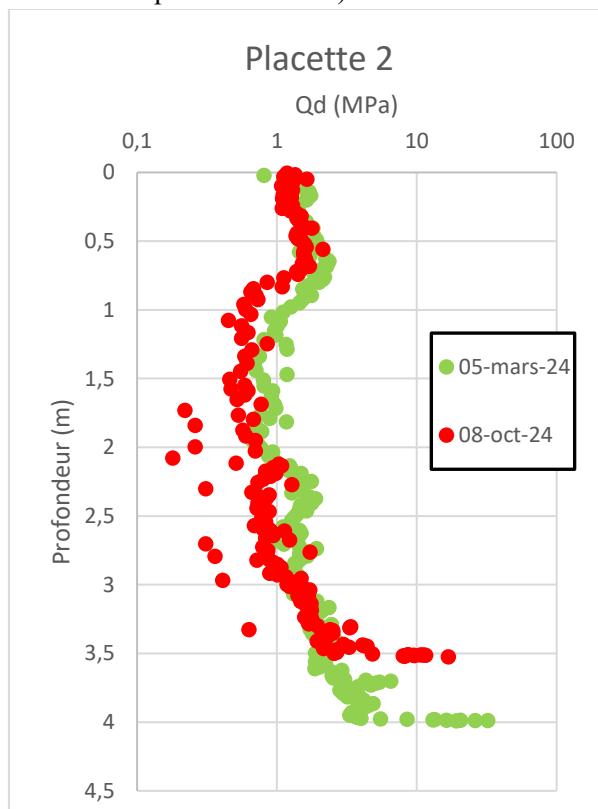
Figure 13. Pénétrogrammes acquis sur la placette 2 au point S2 aux deux dates d'intervention.

- De 0 à environ 1m, la résistance de pointe Qd est de l'ordre du MPa correspondant aux valeurs mesurées en période humide en 2023. Cette zone correspond à une couche de bri en partie insaturée identifiable également avec la TRE (Figures 23 et 26).
- De 1 m à environ 3 m, la résistance de pointe fluctue fortement autour de la valeur de 1 MPa. Le 8 octobre 2024, la résistance de pointe atteint des valeurs inférieures à 1 MPa, valeur correspondant à la transition « argile molle » à « argile très molle » selon Langton (1999). Cette zone correspond au bri saturé constitué d'argile très molle.
- De 3 m à environ 3.5-4 m, la résistance de pointe augmente progressivement avec la profondeur pour atteindre le substratum (résistance de pointe supérieur à 5 MPa).

On notera que la profondeur du substratum (i.e., l'épaisseur du bri) évolue elle-aussi avec la date d'intervention. A la date du 5 mars en période humide, la profondeur du substratum se situait à environ 4 m, alors qu'à la fin de l'été, elle a été mesurée à environ 3.5m. Cet écart de profondeur pourrait s'expliquer par (a) un tassement/retrait du sol argileux en surface par dessiccation pendant l'été et/ou (b) des variations locales de la topographie du substratum (les sondages pénétrométriques étant réalisés à environ 30 cm de distance entre chaque intervention).

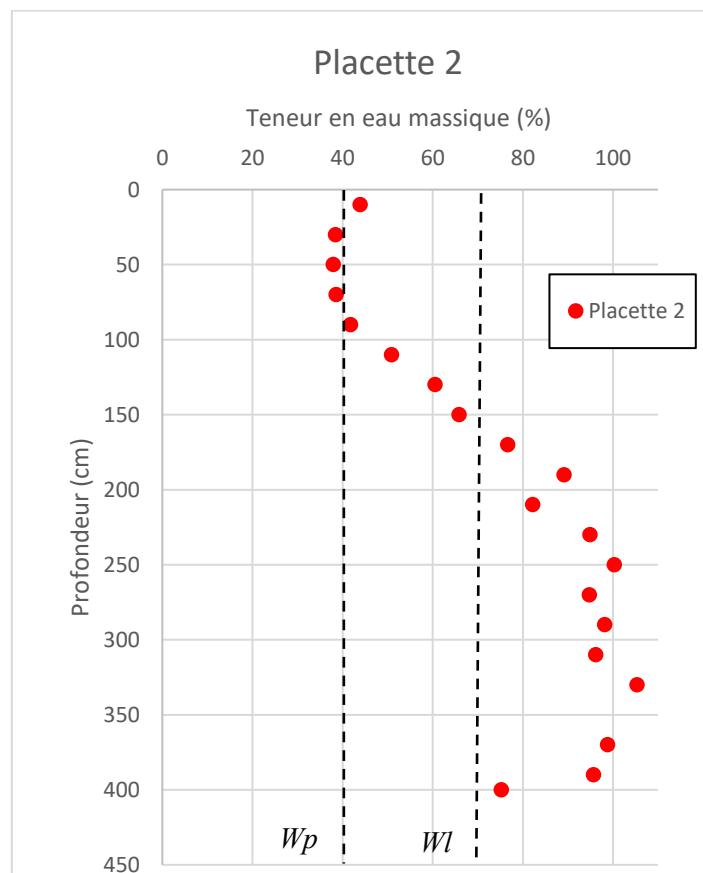
Figure 14 : Profil de teneur des sols de la placette 2.

W_p : limite de plasticité ; W_l : limite de liquidité.

- Au-delà d'environ 3.3 m, la teneur en eau diminue pour atteindre la valeur de 75.2% à 4.0 m de profondeur le 12 septembre. Cette profondeur de 4 m correspond au toit du substratum. Ce dernier est positionné 50 cm plus bas que la profondeur donnée par le pénétromètre soulignant possiblement une variation locale de la profondeur du toit du substratum autour du point S2.

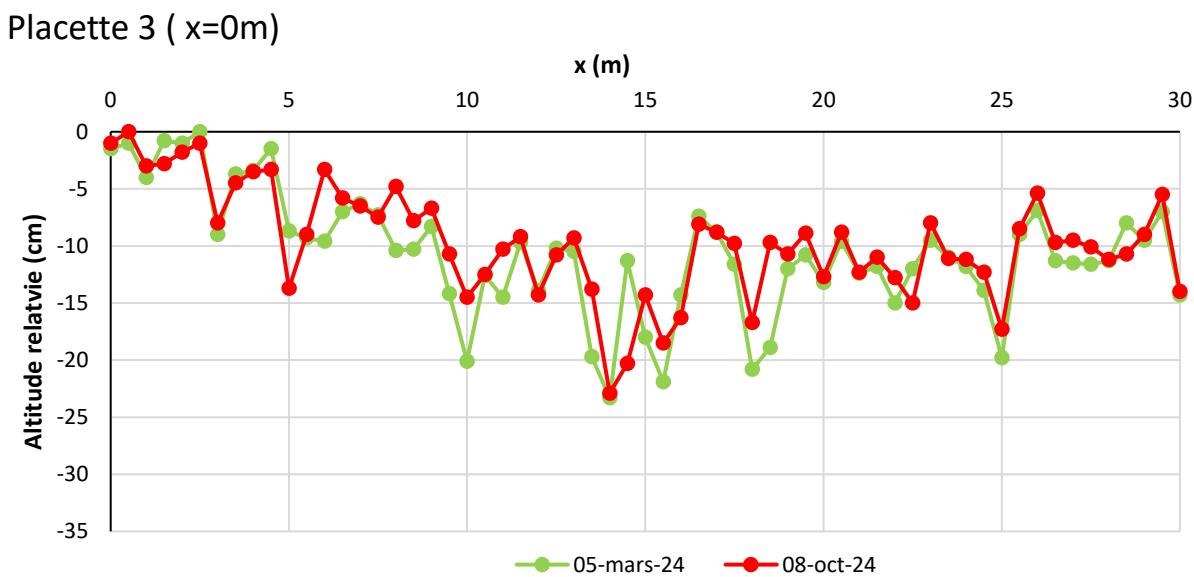
Figure 15. Profils d'altitude relative mesurés à deux dates d'intervention (Tableau 1) sur la placette 3. Les altitudes indiquées sont donc relatives au point le plus haut de chaque profil (l'altitude relative égale à 0 correspond donc au point le plus haut en altitude du profil).

Comme souligné en section 2.3, les altitudes indiquées sont relatives à la valeur de dénivelé la plus basse lue sur la mire i.e., au point le plus haut en altitude du profil (Figure 4b). L'altitude relative égale à 0 sur la Figure 15 correspond donc au point le plus haut en altitude du profil.

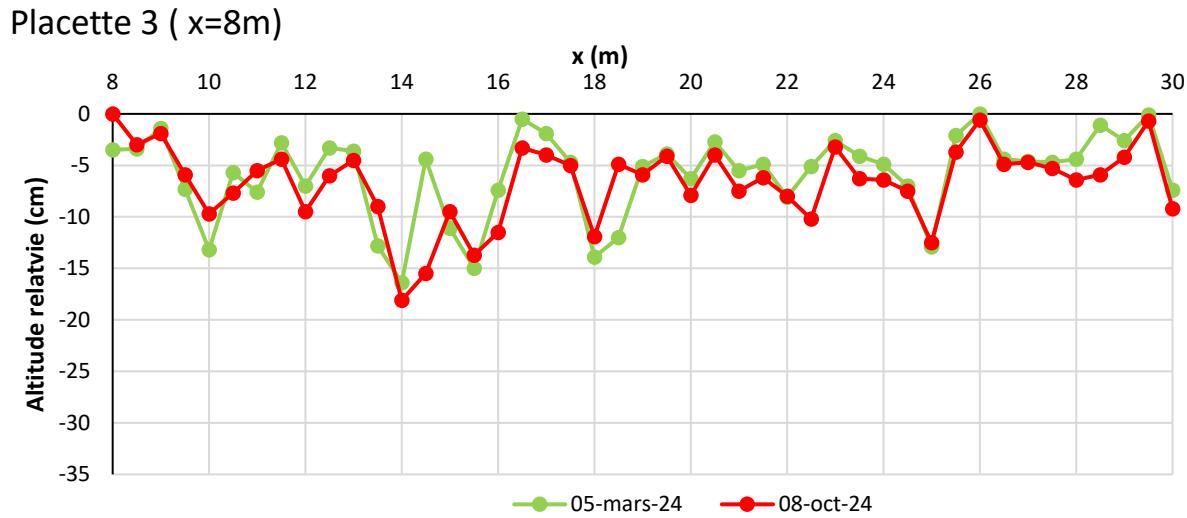
Figure 16. Profils d'altitude relative mesurés aux deux dates d'intervention (Tableau 1) sectionné ici de $x=8\text{ m}$ à $x=30\text{ m}$ i.e., dans la zone à mottureaux (placette 3).

Comme pour les placettes 1 et 2, on se focalise dans la zone à mottureaux aplatis (i.e. pour des points situés entre $x=8$ m et $x=30$ m ; les points entre $x=5$ m et $x=8$ m pouvant être une zone de transition) pour dégager des caractéristiques propres à ces zones (Figure 16). La Figure 16 montre que les mottureaux aplatis de cette placette semblent globalement avoir peu évolué dans le temps. Il est difficile d'établir qualitativement une tendance claire.

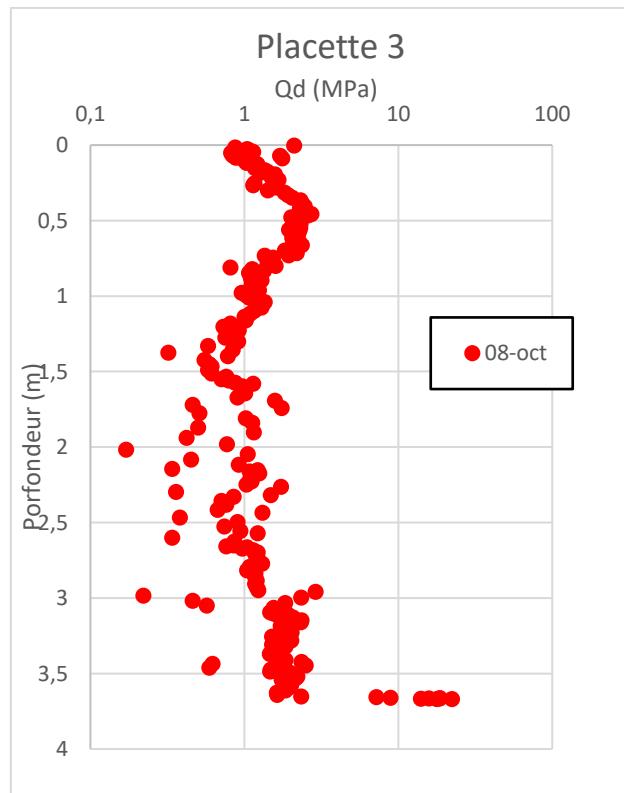
Figure 17. Pénétrogramme acquis sur la placette 3 au point S3 le 8 octobre 2024.

Le pénétrogramme acquis au point S3 au centre de la placette 3 (voir position sur la Figure 2) le 8 octobre 2024 (Tableau 1) est présenté sur la Figure 17. On rappelle que l'état détrempé du sol le 5 mars 2024 n'avait pas permis l'acquisition de données pénétrométriques.

- De 0 à environ 1.2m, une zone où la résistance de pointe Q_d prend des valeurs de quelques MPa, valeurs typiques mesurées en surface du sol en période humide.

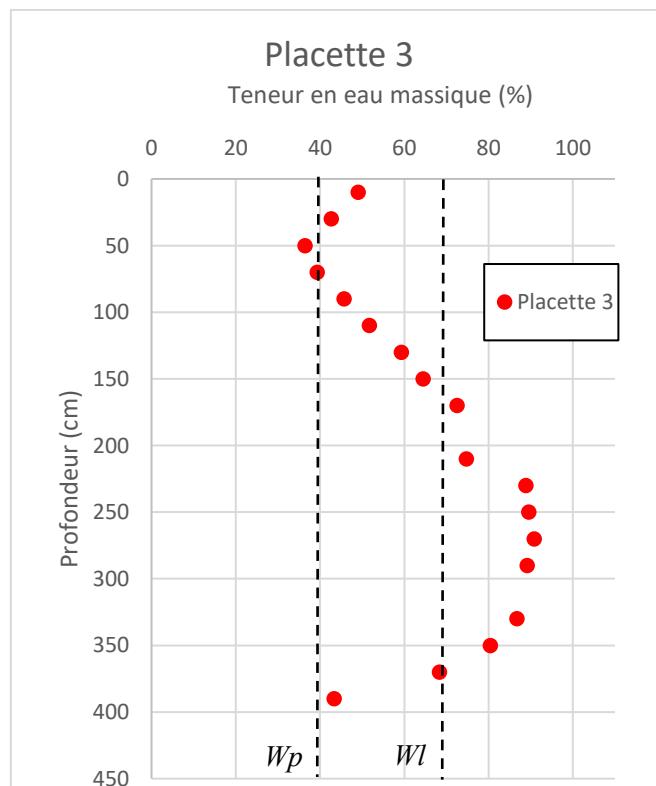
Figure 18 : Profil de teneur des sols de la placette 3.

- Au-delà d'environ 2.7 m, la teneur en eau diminue lentement pour atteindre la valeur de 43.3% à 3.9 m de profondeur. Cette profondeur de 3.9 m correspond au toit du substratum. On notera l'écart de 20 cm avec la profondeur estimée par pénétrométrie.

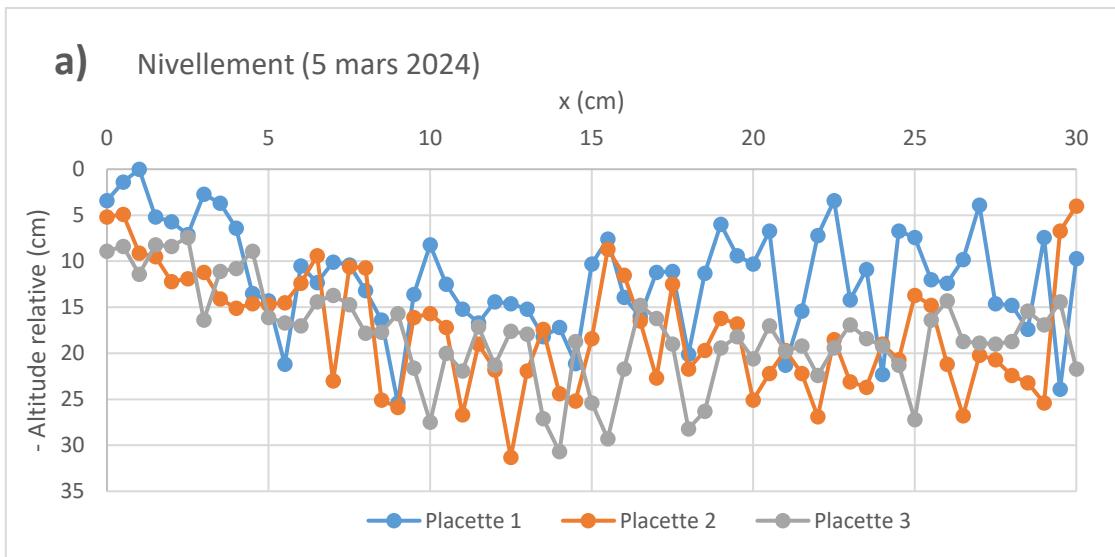
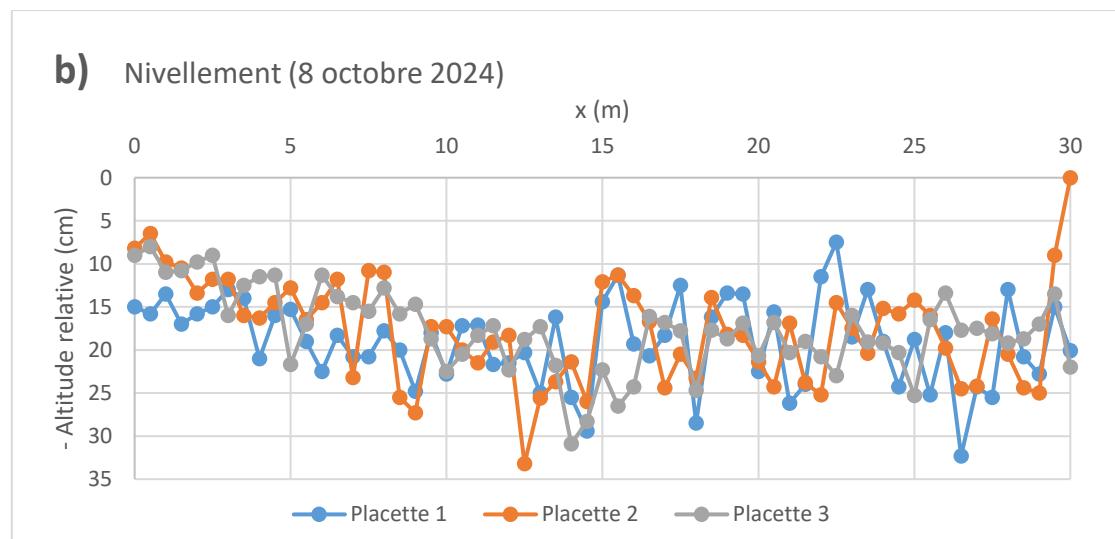
Figures 19a et 19b. Résultats du nivellement des trois placettes aux deux dates d'intervention :
a) 5 mars, b) 8 octobre

- On note que le profil (bleu) de la placette 1 se positionne de manière différente des deux autres placettes suivant les deux dates d'intervention. Ainsi, le 5 mars, les points du profil de la placette 1 ont une altitude significativement plus haute que les points des deux autres placettes. Alors que le 8 octobre, les points du profil de la placette 1 se situent, au premier ordre, aux mêmes altitudes de ceux des deux autres placettes. Cette caractéristique qui n'avait pas été observée en 2023 suggère que la placette se serait tassée entre les deux dates d'intervention. Compte tenu des exclos présents sur les placettes 2 et 3, il apparaît naturel d'associer le tassement apparent de la placette 1 à l'effet de la compaction due au bétail présent sur le site durant sur cette période.

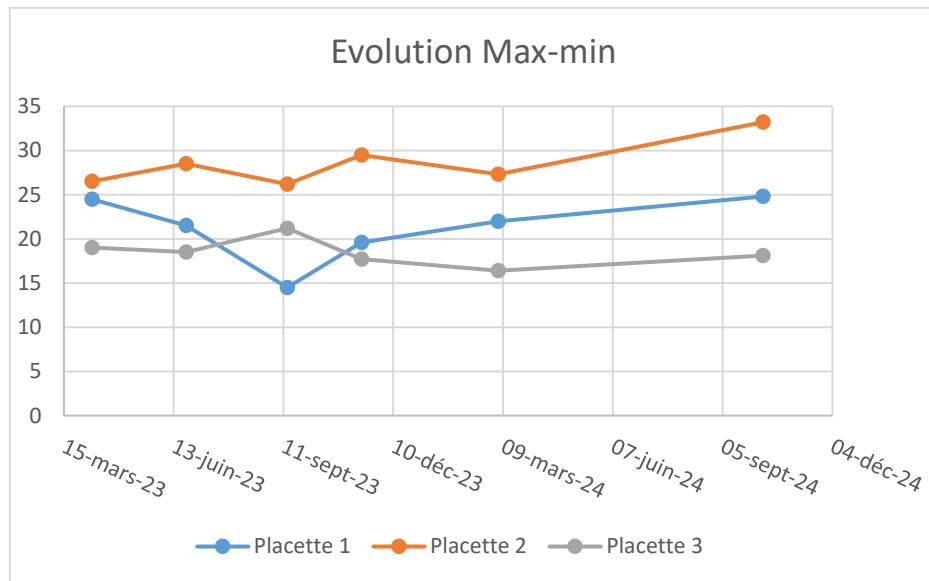
Figure 20. Evolution du paramètre « max-min » (en cm) pour les trois placettes aux dates d'intervention de 2023 et 2024.

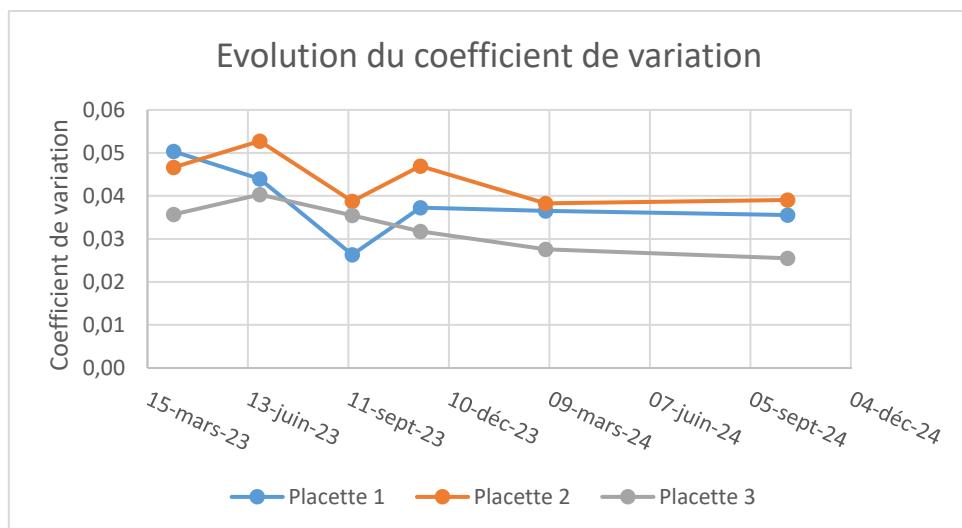
Figure 21. Evolution du coefficient de variation de l'altitude relative (sans dimension) pour les trois placettes aux quatre dates d'intervention.

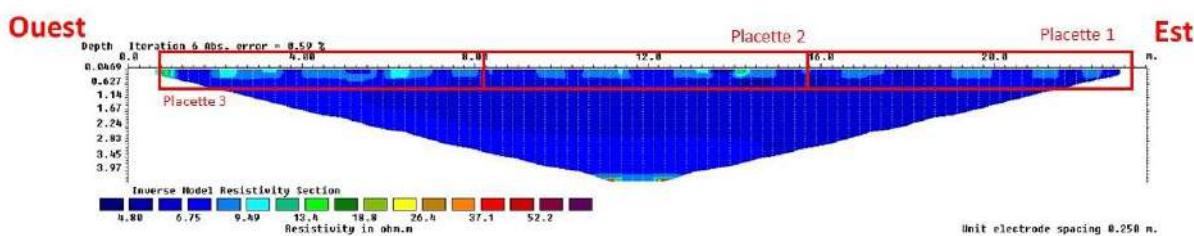
Figure 23. Tomographie de résistivité électrique transversale aux trois placettes acquise le 8 octobre.
Les positions des placettes sont aussi indiquées.

La TRE acquise le 8 octobre suivant un grand profil Est-Ouest est donnée sur Figure 23 (rappel : dispositifs de 48 électrodes d'espacement inter-electrode de 0.5m voir Figures 2 et 5).

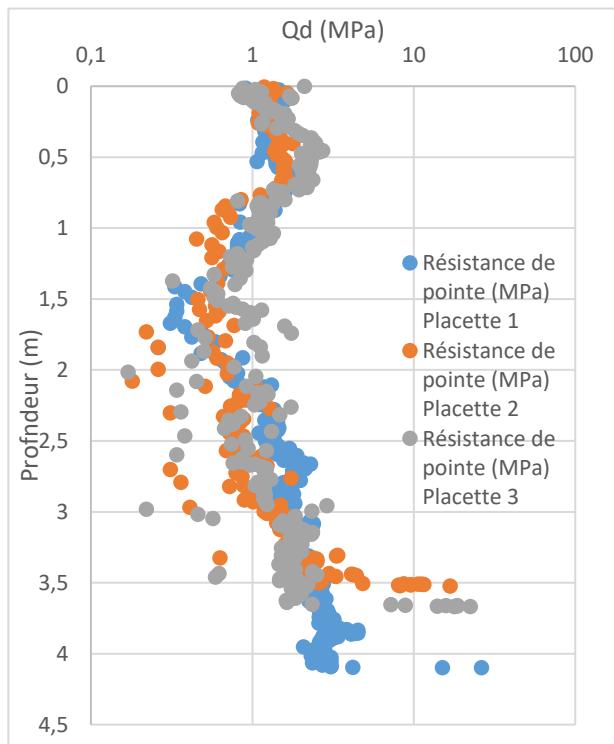
Figure 24. Pénétrogrammes des trois placettes acquis le 8 octobre.

Les propriétés mécaniques des sols dépendant fortement de leurs teneur eau, nous avons jugé intéressant ici de croiser les données pénétrométriques et le profil de teneur en eau acquis sur les trois placettes à la même date i.e., le 8 octobre.

Alors que les données de résistance de pointe et de teneur en eau montrent sensiblement les mêmes valeurs pour les trois placettes sur l'épaisseur 0-1,5 m, on note qu'au-delà de 1,5 m de profondeur, ces mêmes paramètres apparaissent nettement plus dispersés. Cette dispersion peut s'expliquer par plusieurs facteurs : présence de lits discontinus de sols-bri à l'état liquide sur le site ; infiltrations d'eau de surface dans les fissures de dessiccation ou même via les sondages au cours des essais.

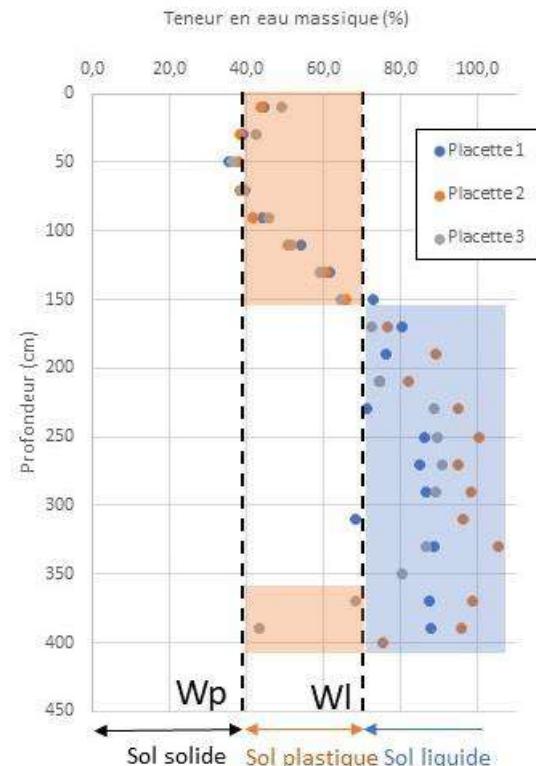
Figure 25. Profils de teneur en eau des trois placettes acquis le 8 octobre

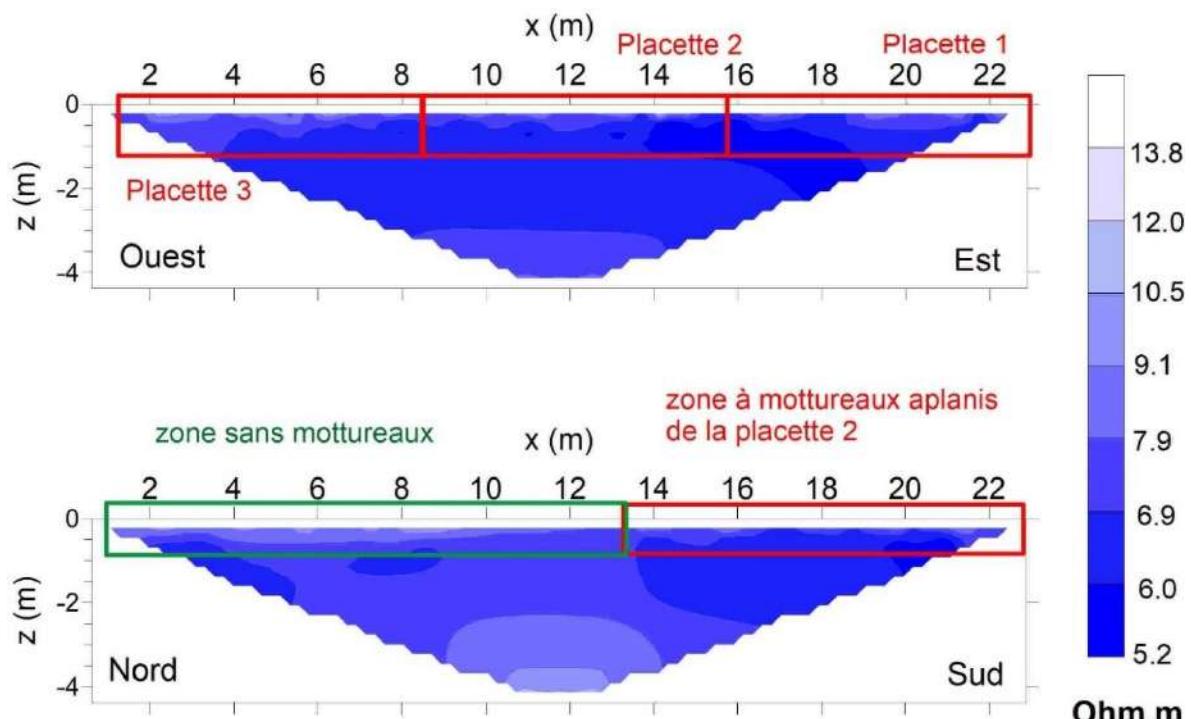
Figure 26. Tomographies de résistivité électrique perpendiculaires acquises le 8 octobre présentées avec la même échelle de résistivité inversée.

La Figure 26 présente les deux TRE acquises le 8 octobre sur les trois placettes. Leur disposition sur le site est donnée sur la Figure 2. Les positions des trois placettes ainsi que la position de la zone à mottureaux aplatis de la placette 2 sont indiquées en rouge sur les TRE. Les deux TRE sont tracées avec la même échelle de résistivité inversée pour permettre la comparaison.

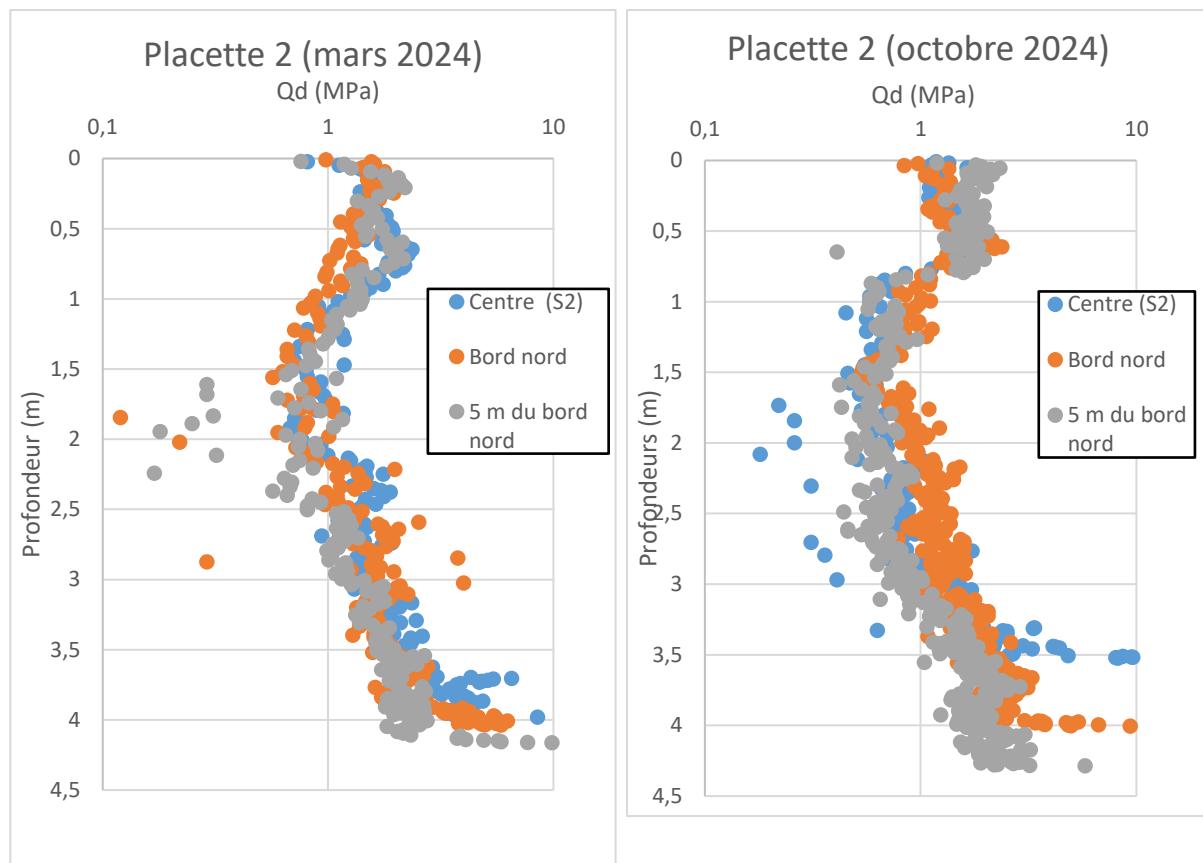
Figure 27. Pénétrogrammes acquis sur la placette 2 en mars. Le sondage en S2 au centre de la placette est situé dans une zone à mottureaux. Les deux autres sondages (bord nord et 5 m du bord nord) ont été réalisés dans une zone sans mottureaux.

Figure 28. Pénétrogrammes acquis sur la placette 2 en octobre. Le sondage en S2 au centre de la placette est situé dans une zone à mottureaux. Les deux autres sondages (bord nord et 5 m du bord nord) ont été réalisés dans une zone sans mottureaux.

Les figures 27 et 28 présentent les pénétrogrammes de la placette 2 acquis respectivement en mars et octobre 2024. Sur la figure 28, seuls les sondages réalisés au centre, au bord nord et à 5 m de ce même bord (voir positions Figure 2) sont figurés afin de faciliter la comparaison avec ceux acquis en mars 2024 aux mêmes points. La figure 29 présentent tous les sondages acquis en octobre sur la placette 2.

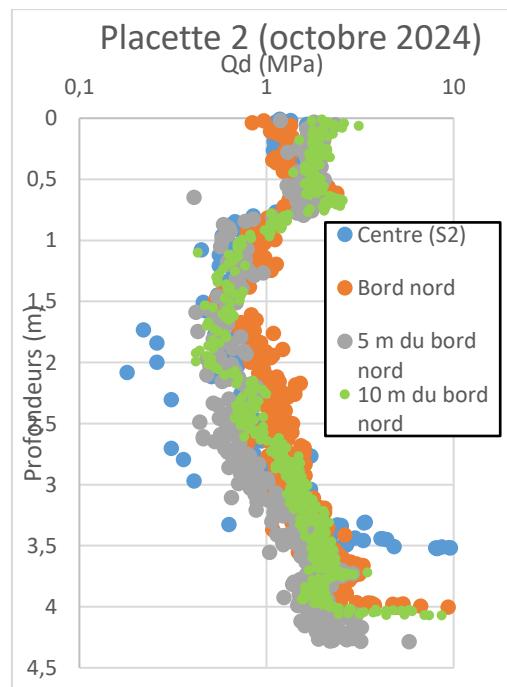
Figure 29. Tous les pénétrogrammes acquis sur la placette 2 en octobre. Le sondage en S2 au centre de la placette est situé dans une zone à mottureaux. Les trois autres sondages ont été réalisés dans une zone sans mottureaux.

- i. Nous n'avons pu acquérir de données pénétrométriques sur la placette 1 (en S1) et placette 3 en mars à cause du caractère fortement détrempé des sols. Nous nous sommes donc concentrés sur la placette 2 et sa partie nord ne présentant aucun mottureaux.
- ii. Les pénétrogrammes acquis sur le bord nord de la placette 2, à 5 et 10 m de ce même bord ont été réalisés sur un sol sans mottureaux (voir positions sur Figure 2). Le pénétrogramme acquis au centre de la placette 2 (en S2 voir Figure 2) sur un mottureau aplani constitue ainsi une référence pour la comparaison.

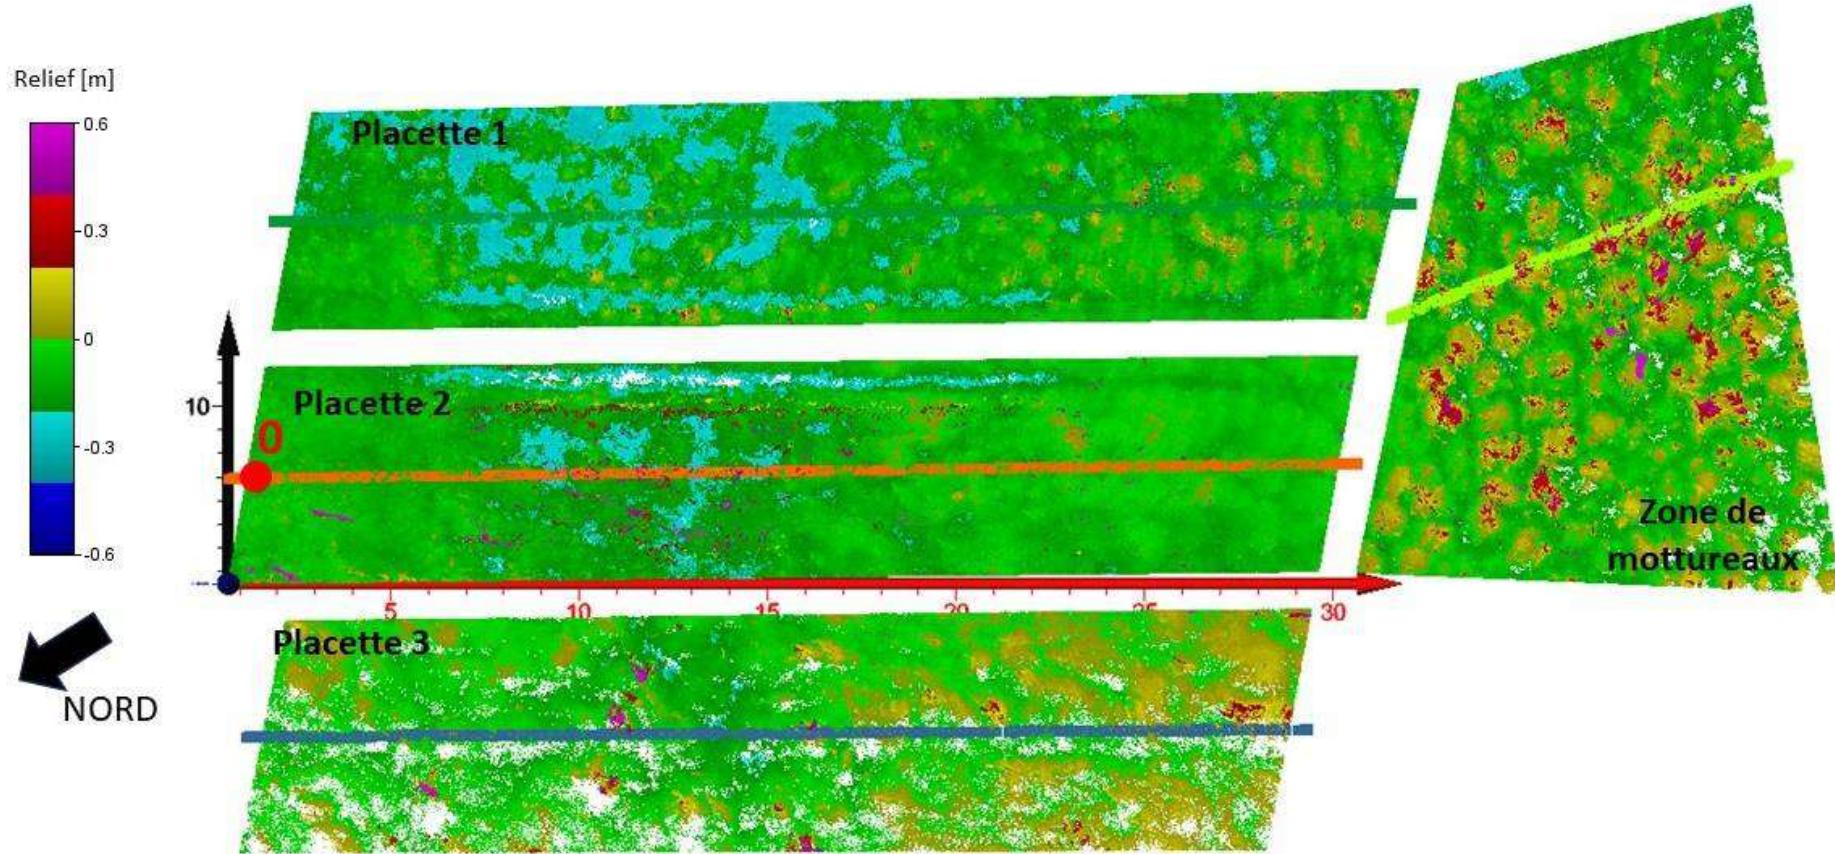
Figure 30. Résultats du scanner laser 3D sur les trois placettes et sur une zone de mottureaux non aplani. Le zéro de l'échelle de relief correspond à l'altitude du point O, en rouge, localisé en bordure nord de la placette 2. Les quatre bandes de couleur traversant les trois placettes et à la zone sud de mottureaux non aplani coïncident aux quatre profils extraits donnés sur la figure 31.

1. Les données du scanner sont cohérentes avec celles acquises par le niveau. Les taches et spots en bleu de la figure 30 coïncident bien à des mottureaux aplanis situées plus bas en altitude que l'origine O du niveling des placettes 1 et 2 (voir Figures 11 et 7). Les mottureaux aplanis dans la zone sud de la placette 1 se distinguent bien par des spots kaki sur la carte.
2. Les mottureaux non aplanis mitoyens des placettes 1 et 2 sont bien identifiables par des spots rouges sur la carte.
3. Les ornières de la pelle utilisée pour l'aplanissement sont encore bien visibles par des bandes bleues orientées quasi-nord-sud sur la carte (on rappelle que ces ornières étaient *pro parte* immergées à la date d'intervention).
4. Les données du scanner sur la placette 3 sont plus parcellaires. Elles mettent en lumière la difficulté d'acquérir des données avec un couvert végétal important.
