RAPPORT D'ETUDE

Suivi annuel de l'expérimentation d'aplanissement de mottureaux de la Réserve Naturelle régionale du Marais communal du Poiré-sur-Velluire

Etude 2024-259

Laboratoire d'appui : UMR 7285 IC2MP/HydrASA, Université de Poitiers / ENSI Poitiers

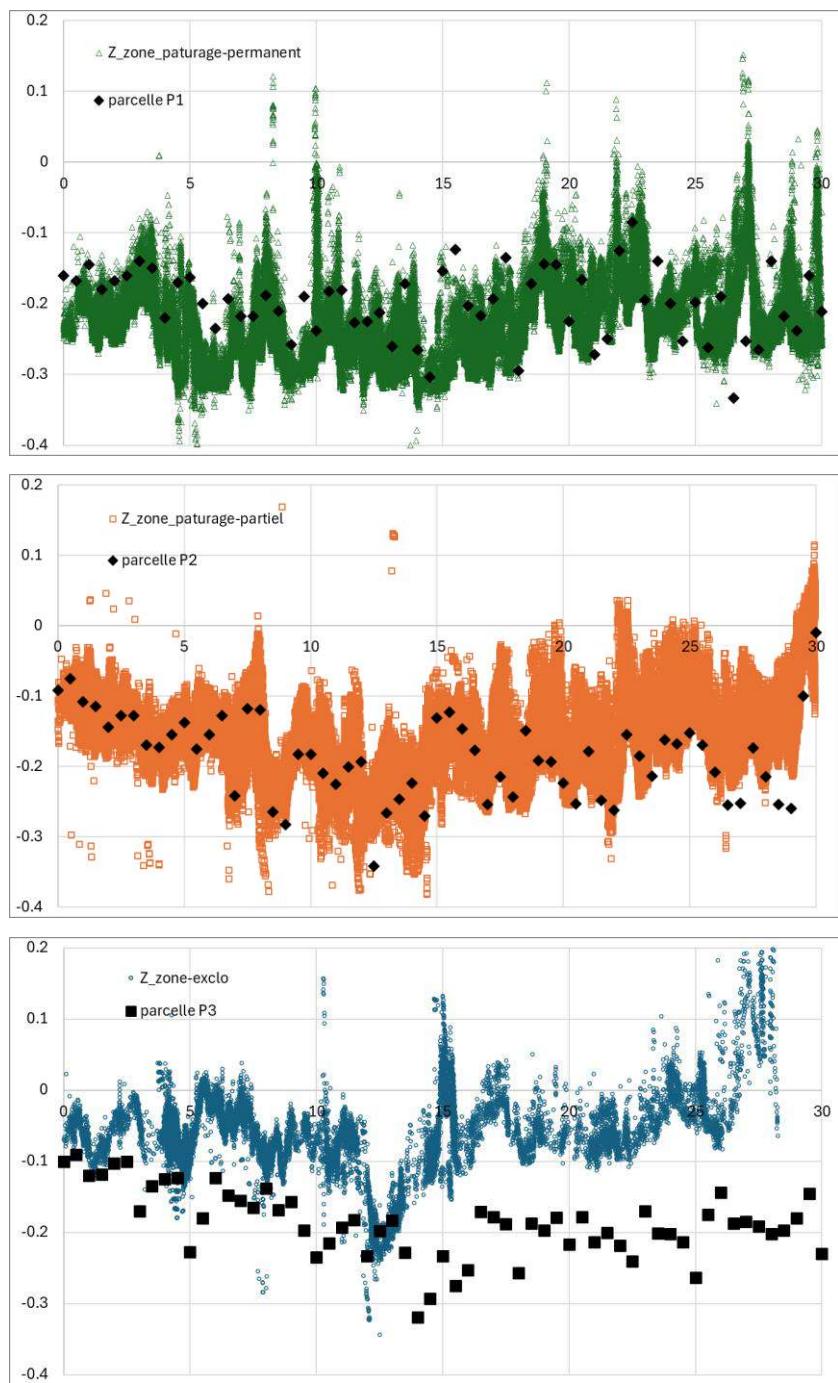
Figure 31. Comparaison entre données du scanner laser 3D et données du niveau optique. Les 3 profils sur la carte de la figure 30 sont indiquées par des traits de couleur vert foncé, orange et bleu dans le sens de la longueur des placettes.

Le calage est plus mauvais avec les données de la placette 3. Il confirme la difficulté d'acquérir des données de scanner laser avec un couvert végétal important.

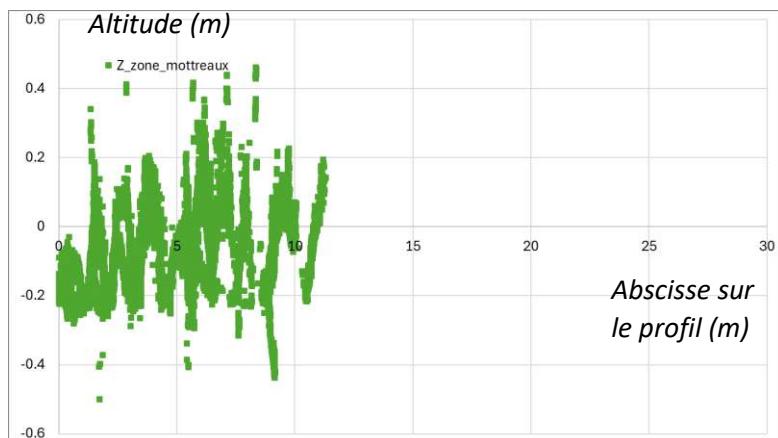
Figure 32. Profil topographique extrait des données du scanner laser 3D dans la zone à mottureaux non aplanis mitoyenne des placettes 1 et 2.

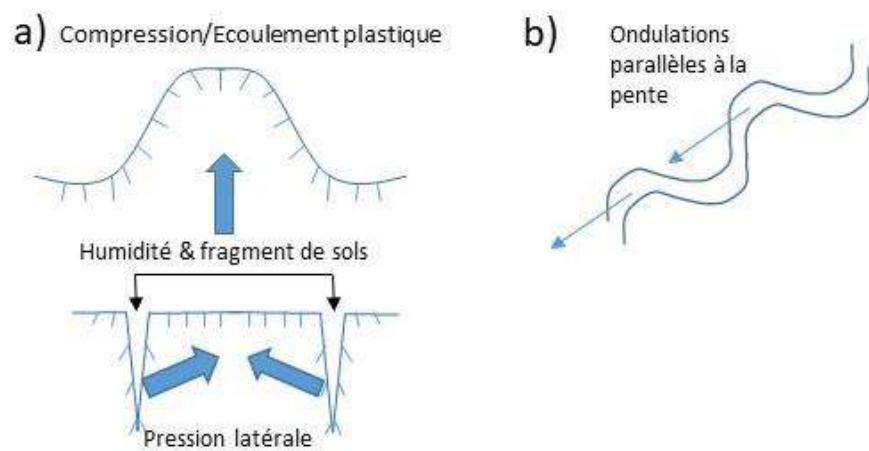
Figure 33. a) mécanisme de gonflement du sol argileux sous l'effet d'une pression associée aux minéraux argileux, b) phénomène d'instabilité hydrodynamique de surface associé à une faible pente topographique (extraits de la figure 4 de Caner et Cosenza, 2021).

Ces deux phénomènes qui viennent assez naturellement à l'esprit peuvent s'opérer sous forme de cycle annuel (au rythme des immersions du marais), se combiner voire s'associer avec d'autres processus non identifiés à ce jour. Pour permettre d'identifier le(s) mécanisme(s) de formation le(s) plus probable(s), il conviendrait toutefois de mener une campagne de mesures au laboratoire, i.e., en conditions contrôlées, pour confirmer et quantifier notamment la pression de gonflement évoquée et pour caractériser les rhéologies des matériaux argileux présents à différents états physiques (solide, plastique et liquide) et finalement de leurs mélanges tels qu'ils sont observés à l'échelle du Marais communal.
